Keuringsverslag van een elektrische laagspanning- en zeer lage spanningsinstallatie

NIET CONFORM

Datum keuring: 22/08/2025

Straatnaam Kerkhofstraat  
Huisnummer 4  
Busnummer  
Postcode 9420  
Gemeente Erpe-Mere  
Land België

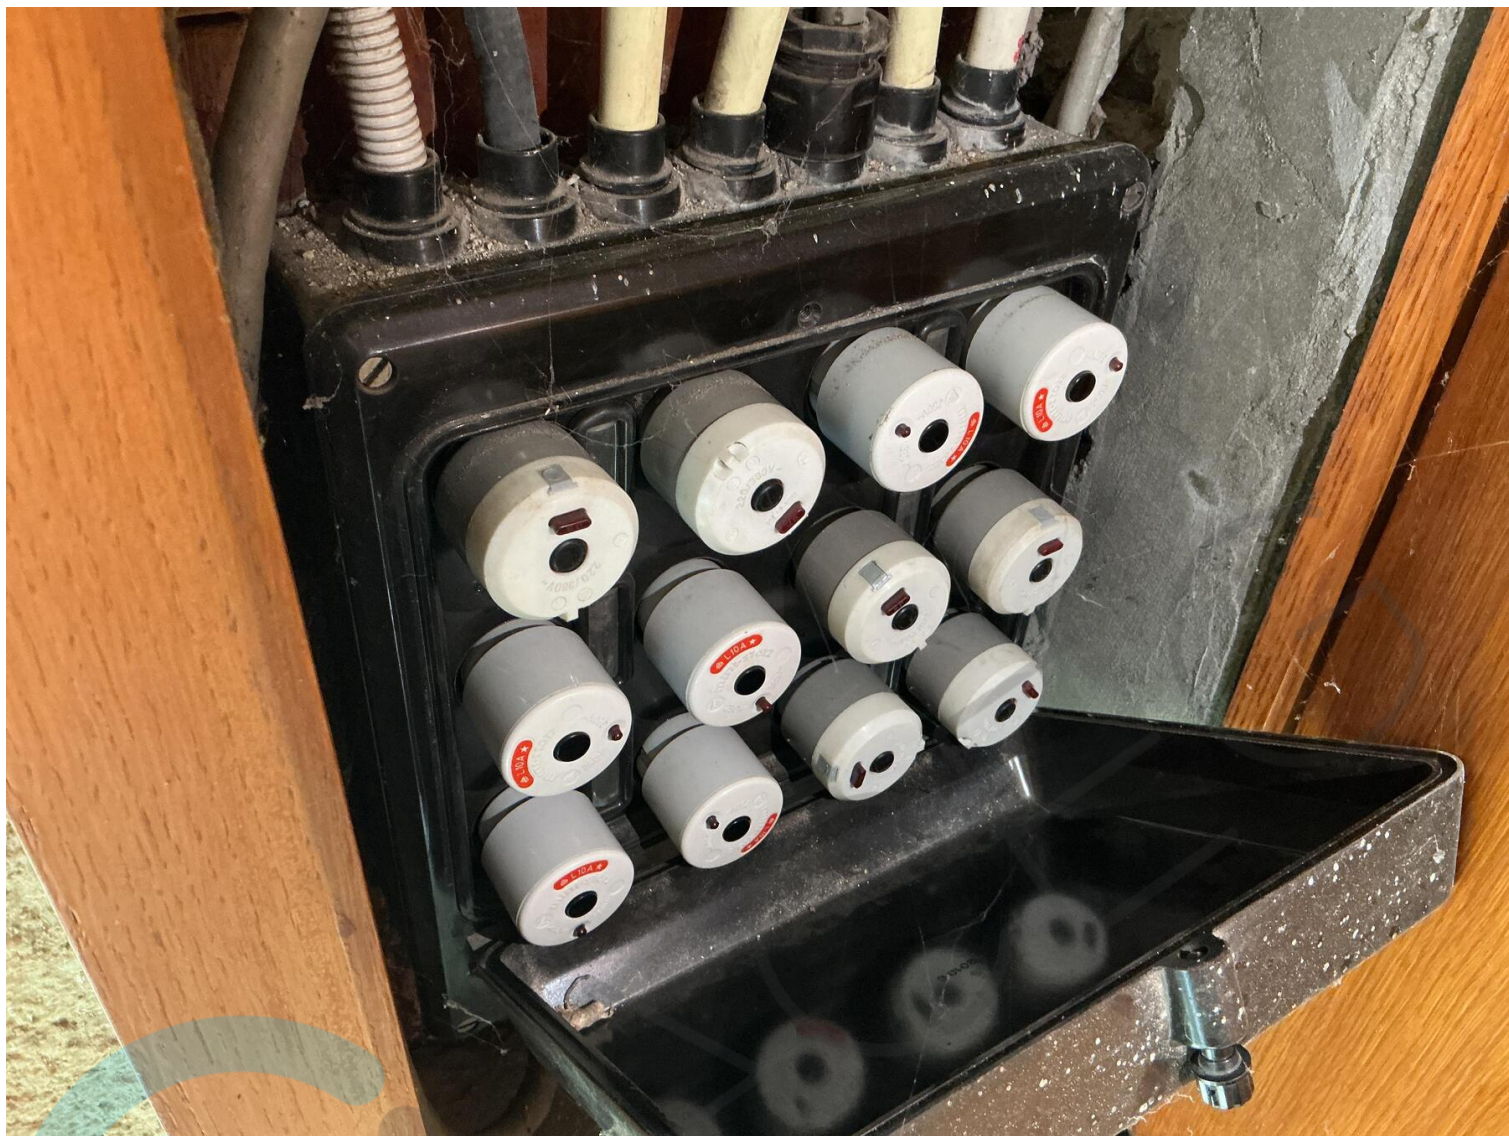
Afbeelding schakel- en verdeelbord:

I5.03 Het verdeelbord is niet makkelijk toegankelijk. (Boek 1 Onderafdeling 5.3.5.1.C.)

Niet mogelijk om bord te openen

I5.08 Beschadigd en gebroken materiaal dient vervangen of hersteld te worden. De beschermingsgraad van het verdeelbord tegen rechstreekse aanraking is onvoldoende. (niet tenminste IPXX-B) (Boek 1 Onderafdeling 4.2.2.3.)

I5.10 De genaakbare, naakte onder spanning staande delen zijn onvoldoende afgeschermd. (Boek 1 Afdeling 5.1.4. en 4.2.2.3.)

I5.11 Niet gebruikte invoeringen van het verdeelbord zijn niet correct of onvoldoende afgedicht. (Boek 1 Afdeling 5.1.4. en 4.2.2.3.)
