# Asbestinventarisatetest

Wolstraat 8, 2000 Antwerpen

Attestnummer : 20231206-000145.000

**Asbestveilig**

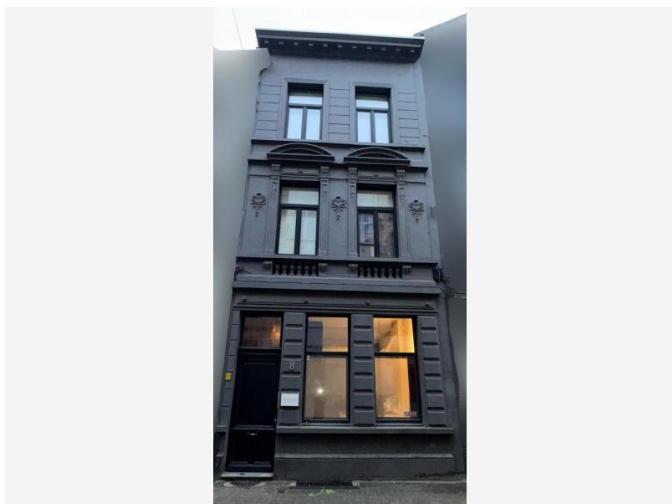
*Situeringsfoto*

**Reden:** Er is geen volledige risicobeoordeling mogelijk

**Uitleg van de asbestdeskundige:** Er is geen mogelijkheid om onderdak te onderzoeken

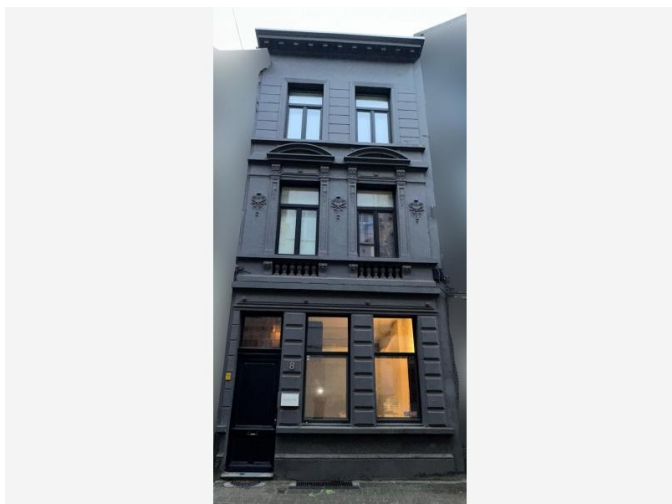
*Situeringsfoto*

**Reden:** Het te onderzoeken materiaal situeert zich hoger dan 3,50 m te rekenen vanaf een veilige ondergrond

**Uitleg van de asbestdeskundige:** Hoogte
