# Asbestinventarisatetest

Van Maerlantstraat 14/201, 2060 Antwerpen

Attestnummer : 20221107-000038.000

Uitgegeven op : 07.11.2022

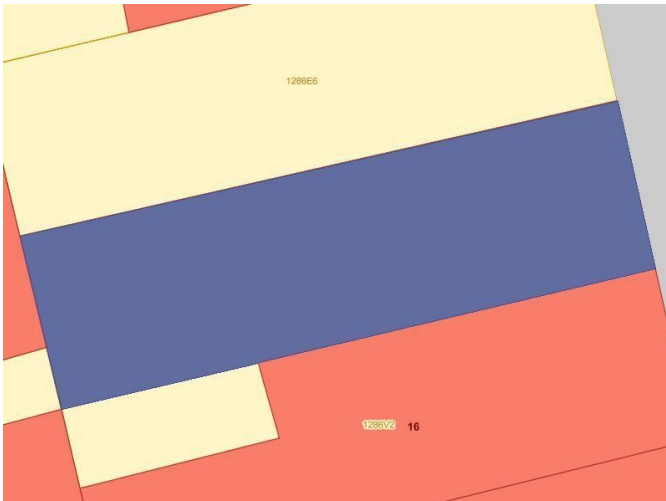
## Zone 1: Hoofdgebouw

- 0 Asbestmaterialen
- 0 Beperkingen
- 0 Uitsluitingen
- 0 Roerende goederen
- 0 Puin, steenslag, (water)bodem
- 2 Adviezen
- 0 Geen asbest

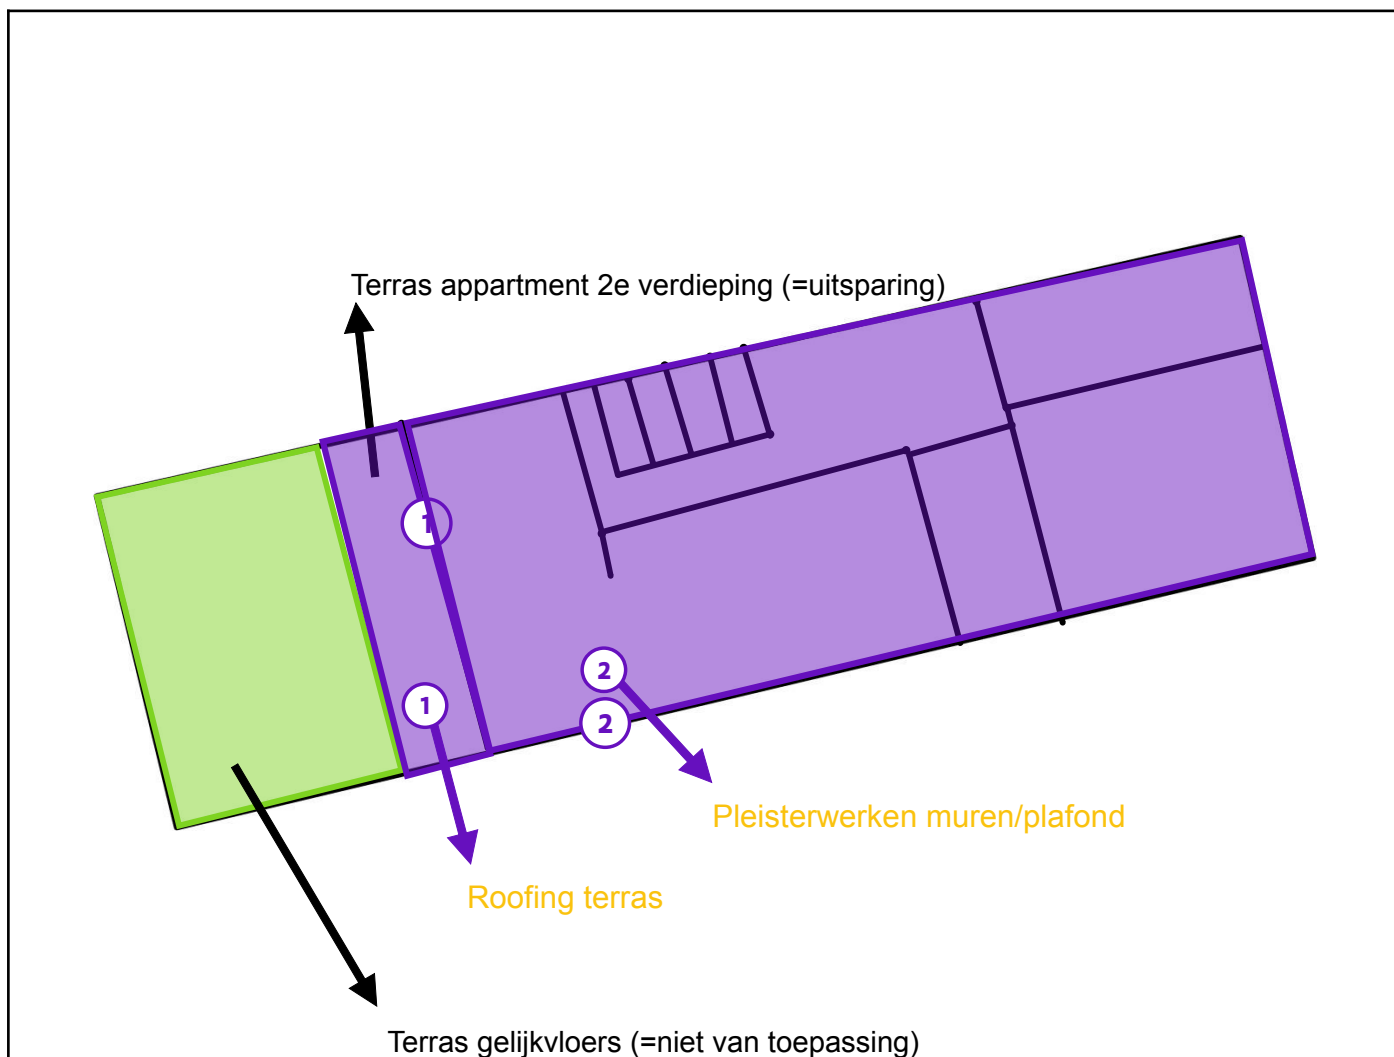
## Plan 1.1: Appartement 2e verdieping

| Beschrijving | Type | Actie |
|---|---|---|
| 1. Roofing terras | Advies | - |
| 2. Pleisterwerk muren/plafonds | Advies | - |

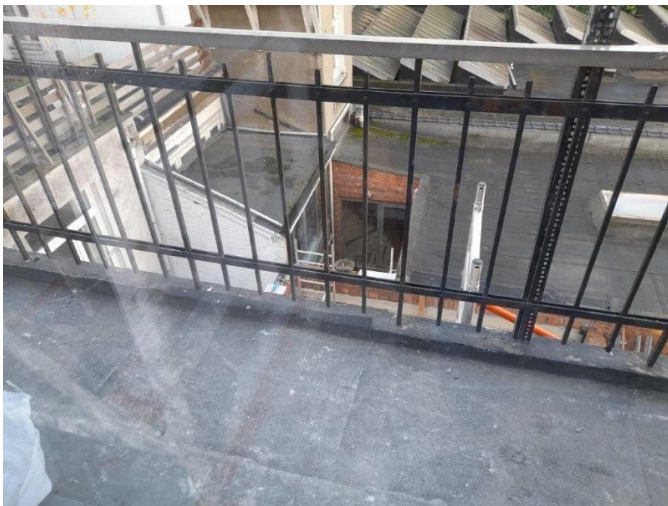
| Fiche 1: Roofing terras..... | 9 |

Roofing op klein terras bevat geen asbest, want is recentelijk aangebracht. Klant heeft factuur hiervan als bewijsdocument

| Primaire drager | Plat dak |
| (Asbest)materiaal | Dak- en gevelbekleding - Roofing |
| Bindmiddel | Bitumen (roofing, teer, asfalt) |
| Gebondenheid bindmiddel | Hecht |

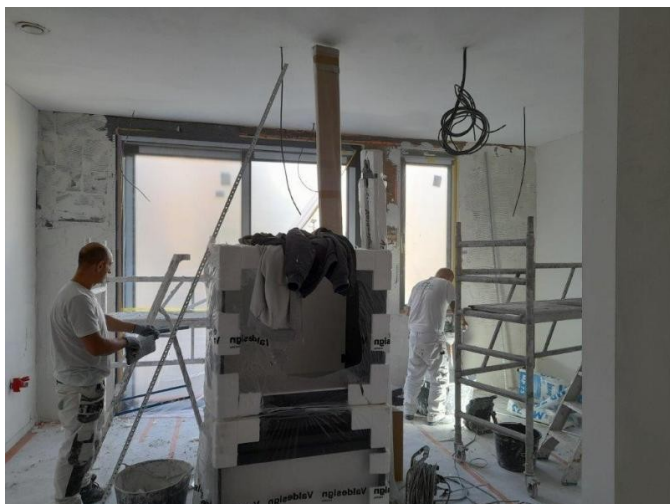
| Fiche 2: Pleisterwerk muren/plafonds..... | 10 |

Pleisterwerk in appartement bevat geen asbest, want is recentelijk aangebracht. Klant heeft hier een factuur van als bewijsdocument.

| Primaire drager | Binnenwand |
| (Asbest)materiaal | In-situ afwerkingslagen - Pleisterwerk (wand, plafond, ...) |
| Bindmiddel | Gips - kalk |
| Gebondenheid bindmiddel | Niet-hechtgebonden |
