## Keuringsverslag van een elektrische laagspanning- en zeer lage spanningsinstallatie

### NIET CONFORM

Straatnaam Fiertelmeers  
Huisnummer 48  
Busnummer  
Postcode 9600  
Gemeente Renaix  
Land België

**Type :** woning

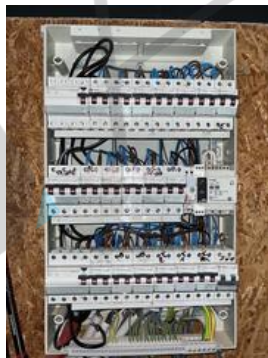
Afbeelding schakel- en verdeelbord:

| I5.10 De genaakbare, naakte onder spanning staande delen zijn onvoldoende afgeschermd. (Boek 1 Afdeling 5.1.4. en 4.2.2.3.) | Zijkanten van de kamgeleiders. |
| I5.11 Niet gebruikte invoeringen van het verdeelbord zijn niet correct of onvoldoende afgedicht. (Boek 1 Afdeling 5.1.4. en 4.2.2.3.) | onderzijde verdeelbord |
