# Asbestinventarisatetest

Brugstraat 6/2, 2060 Antwerpen

Attestnummer : 20251119-000449.000

Uitgegeven op : 19.11.2025

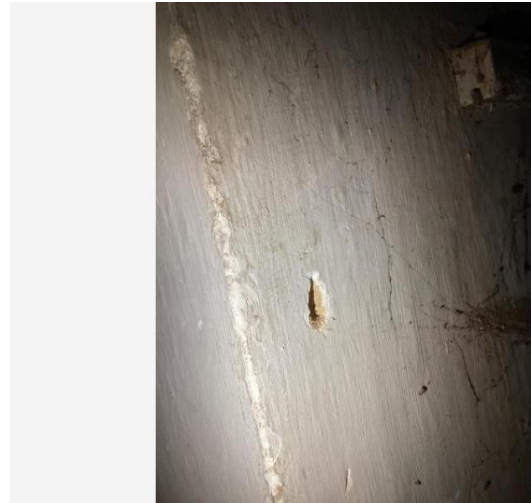
## Fiche 1: Pleisterwerk wanden

Geen asbest

Overzichtsfoto

Detailfoto

| Beschrijving | Pleisterwerk wanden |
| Omgeving | Binnen |
| Primaire drager | Binnenwand |
| Bindmiddel van materiaal | Gips - kalk |
| Gebondenheid op basis van bindmiddel | Niet-hechtgebonden |
| Hoeveelheid (oppervlakte - dikte - aantal) | • 300,00 m <sup>2</sup> - 1,00 cm - 1 stuk |
| Identificatiemethode | De asbestdeskundige gebruikt een bestaande laboanalyse als bewijsdocument met bevestiging door vaststelling en expertise. |
