# Asbestinventarisatattest

Bloemistenstraat 9, 1731 Asse

Attestnummer : 20250922-000398.000

**Niet-asbestveilig**

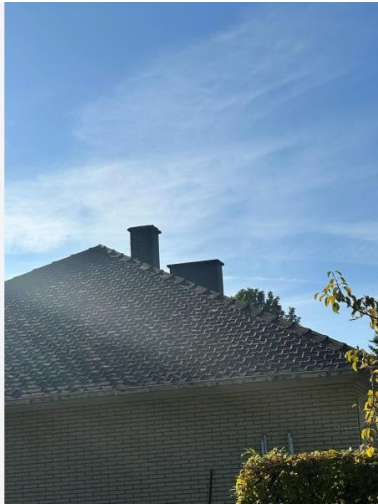
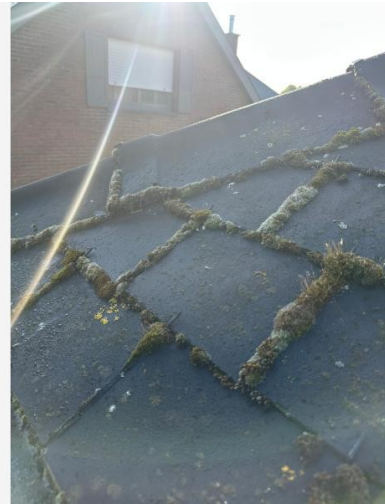
Overzichtsfoto

Detailfoto

| Eindbeoordeling materiaalrisico | Verhoogd materiaalrisico en/of verhoogde kans op vezelvrijgave |

| Asbestsoort (vezeltype) | Crocidoliet aanwezig |
| Toestand van het materiaal | Matig beschadigd, matig verweerd |

| Beschrijving | Nokpannen |
| Asbestmateriaal | Dak- en gevelbekleding - Nok, windveer, boeiboord |
| Hoeveelheid (oppervlakte - aantal) | • 12,00 m <sup>2</sup> - 1 stuk |

Het asbestmateriaal valt onder de mijlpaal van 2034.

Verwijderen

- Zorg voor een veilig beheer. Vermijd het beschadigen van het asbestmateriaal. Controleer de toestand jaarlijks op wijzigingen.
- Hemelwater dat afspoelt van asbestcement daken of gevels kan asbestdeeltjes bevatten. Gebruik het enkel voor gesloten circuits (bv. spoelen toiletten). Reinig na het vervangen van het dak of de gevel de dakgoten en regenwaterput of -ton om asbesthoudend sediment of slib te verwijderen
- Voer bijkomende staalname(s) uit.

- Eenvoudige handelingen: mag via doe-het-zelf of door werknemer(s) met opleidingsattest eenvoudige handelingen  
De toepassing mag zelf verwijderd worden onder de voorwaarden terug te vinden op:  
<https://ovam.vlaanderen.be/wie-mag-wat-verwijderen>

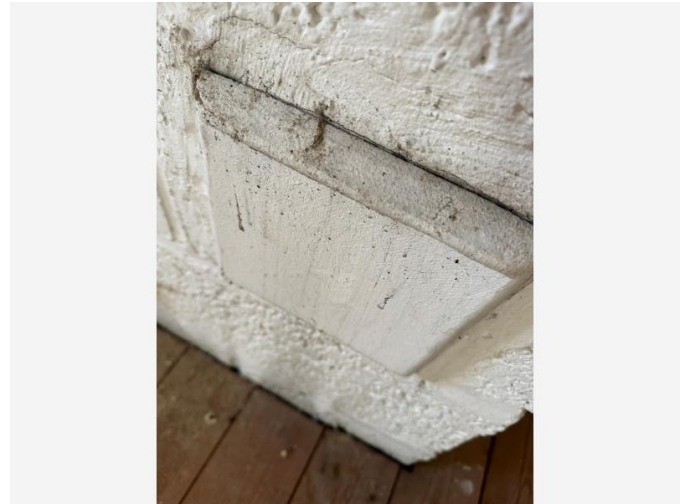
Overzichtsfoto

Detailfoto

| Eindbeoordeling materiaalrisico | Laag materiaalrisico en/of verlaagde kans op vezelvrijgave |

| Asbestsoort (vezeltype) | Crocidoliet aanwezig |
| Toestand van het materiaal | Onbeschadigd, niet verweerd |

| Beschrijving | Schouwplaat |
| Asbestmateriaal | Plaat, paneel, tablet - Generiek |
| Hoeveelheid (oppervlakte - dikte - aantal) | • 0,15 m <sup>2</sup> - 2,50 cm - 1 stuk |

Het asbestmateriaal valt onder de mijlpaal van 2040.

Zorgvuldig beheren

- Zorg voor een veilig beheer. Vermijd het beschadigen van het asbestmateriaal. Controleer de toestand jaarlijks op wijzigingen.
- Voer bijkomende staalname(s) uit.

- Eenvoudige handelingen: mag via doe-het-zelf of door werknemer(s) met opleidingsattest eenvoudige handelingen  
De toepassing mag zelf verwijderd worden onder de voorwaarden terug te vinden op:  
<https://ovam.vlaanderen.be/wie-mag-wat-verwijderen>

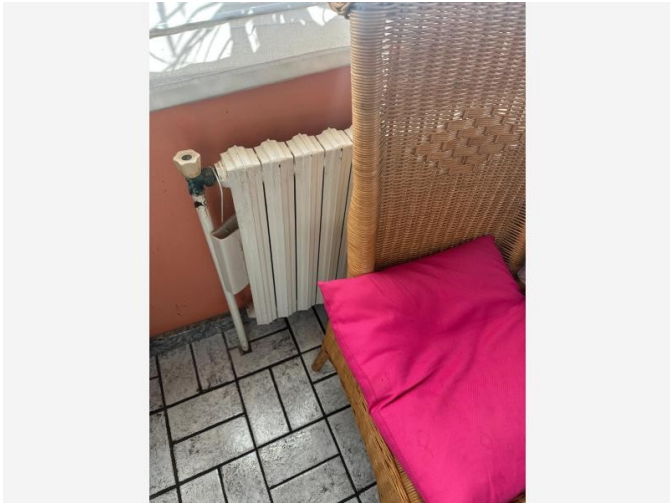
Vrije foto

Kans op aanwezigheid van asbestverdacht afdichtingsmateriaal in de verwarmingen.

| Identificatiemethode | Redelijk vermoeden |
| (Asbest)materiaal | Pakking, dichting |
