# Asbestinventarisatetest

Vrijheid 57/1, 2370 Arendonk

Attestnummer : 20251101-000356.000

## Zone 1: Winkel

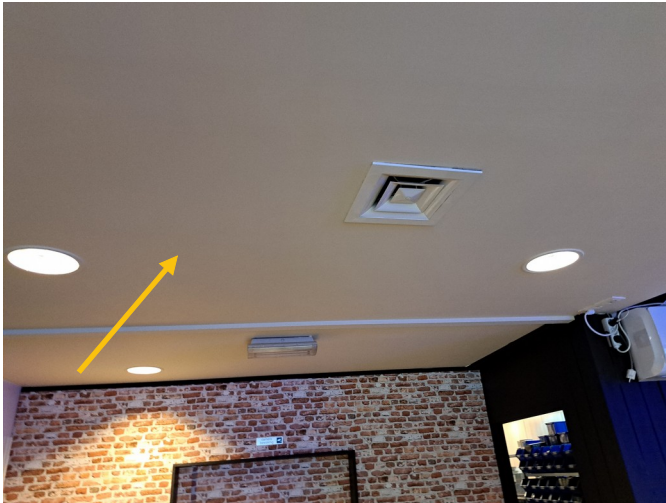
Vrije foto

Er is overal een verlaagd plafond.

Gezien het om een niet destructief onderzoek gaat, werd de achterliggende structuur niet bemonsterd.
