# Asbestinventarisatetest

Vrijheid 57/3, 2370 Arendonk

Attestnummer : 20251101-000362.000

# Zone 1: Appartement

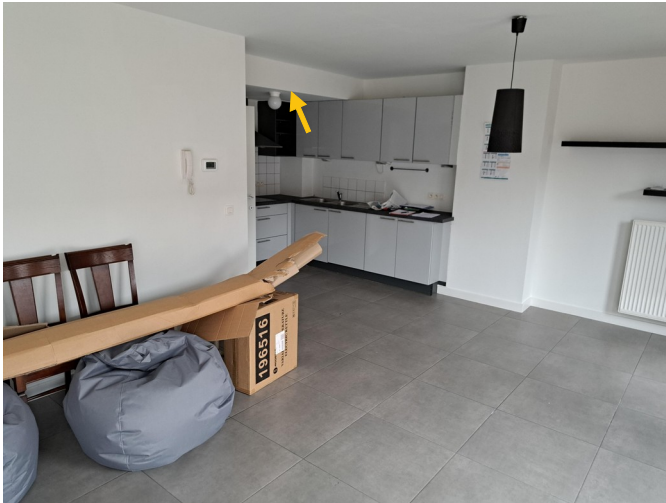
Vrije foto

Er is een verlaagd plafond in de keuken, bakkamer en stookplaats.

Gezien het een niet-destructief onderzoek is, werd de achterliggende structuur niet geïnspecteerd.

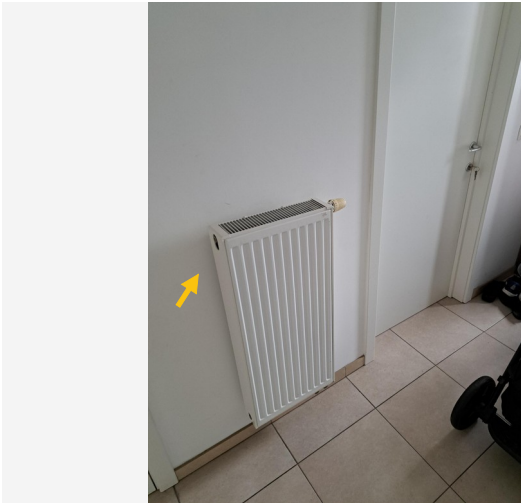
## Fiche 2: bezetting muren

Geen asbest

| # | Type | Referentie | Resultaat |
|---|---|---|---|
| 2.1 | Mengmonster | bezetting muren | Geen asbest |

| Bindmiddel van materiaal | Gips - kalk |
| Gebondenheid op basis van bindmiddel | Niet-hechtgebonden |
| Hoeveelheid (oppervlakte - dikte - aantal) | • 182,00 m <sup>2</sup> - 1,00 cm - 1 stuk |
| Opmerking | Muren werden bemonsterd in de appartementen nr 2 en 5.<br>Plafond werd bemonsterd in appartementen nr 2 en 4. |
