# Asbestinventarisatetest

Vrijheid 57/4, 2370 Arendonk

Attestnummer : 20251101-000367.000

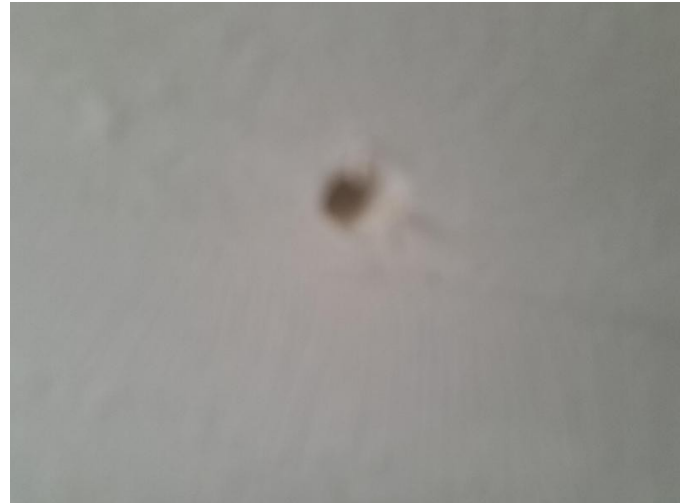
## Fiche 2: bezetting plafond

Geen asbest

Overzichtsfoto

Detailfoto

| Opmerking | Stooklokaam bemonster.<br>Natte ruimte = individuele ruimte bemonsterd in keuken. |
