## Keuringsverslag van een elektrische laagspanning- en zeer lage spanningsinstallatie

Datum keuring: 17/11/2022

| Straatnaam | Jozef Cardijnlaan |
| Gemeente | Sint-Amands |

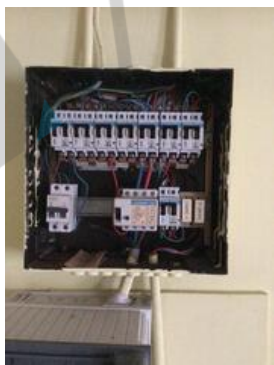
Afbeelding schakel- en verdeelbord:

| Visueel nazicht (algemeen) | NOK | Directe aanraking | OK | Indirecte aanraking | NOK |

I5.09 De genaakbare, naakte onder spanning staande delen zijn onvoldoende afgeschermd. (Boek 1 Afdeling 5.1.4. en 4.2.2.3.)

nota/note 18 De elektrische installatie is grondig na te zien en conform te maken volgens de voorschriften van het AREI boek 1.
