# Asbestinventarisatetest

Vrijheid 57/5, 2370 Arendonk

Attestnummer : 20251101-000370.000

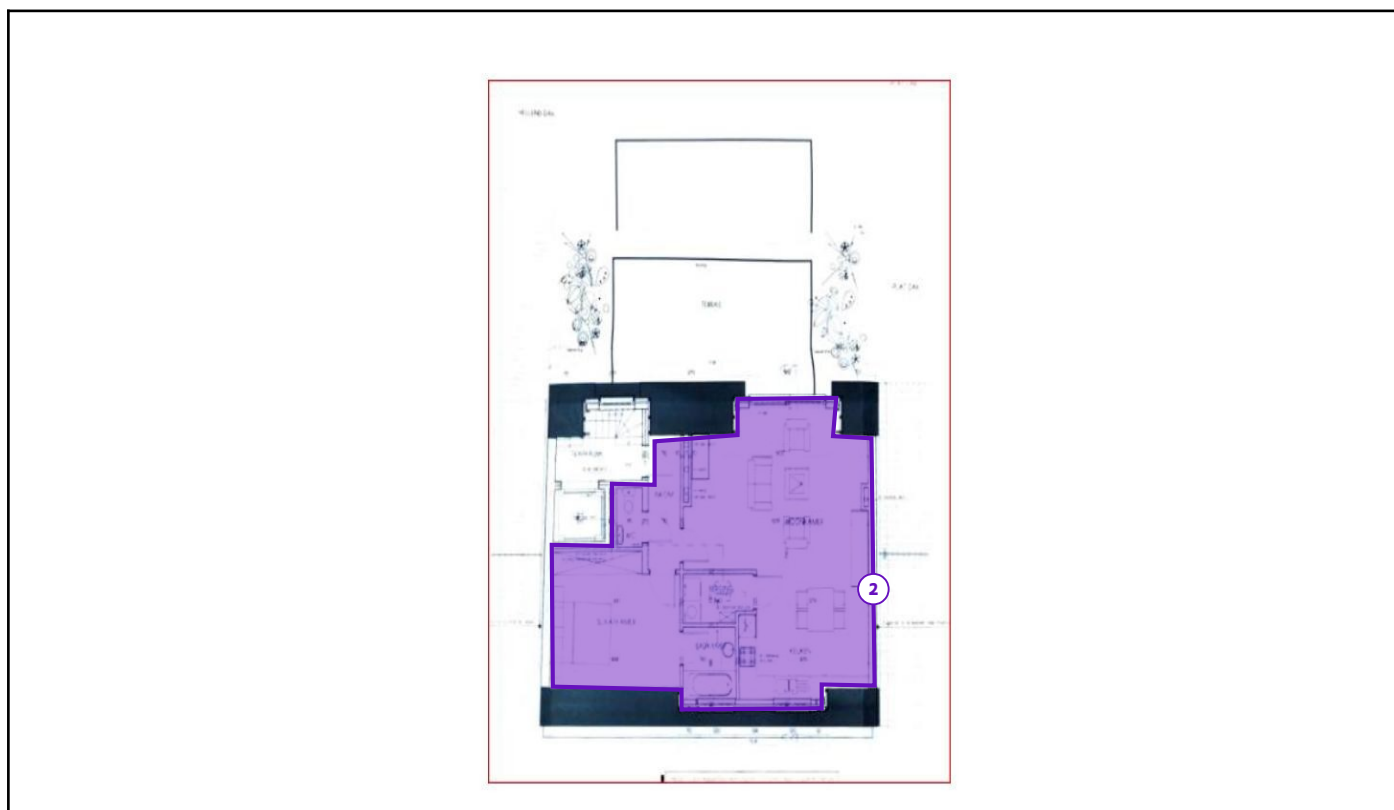
## Plan 1.2: grondplan

| Beschrijving | Type | Actie |
|---|---|---|
| 2. verlaagd plafond | Advies | - |

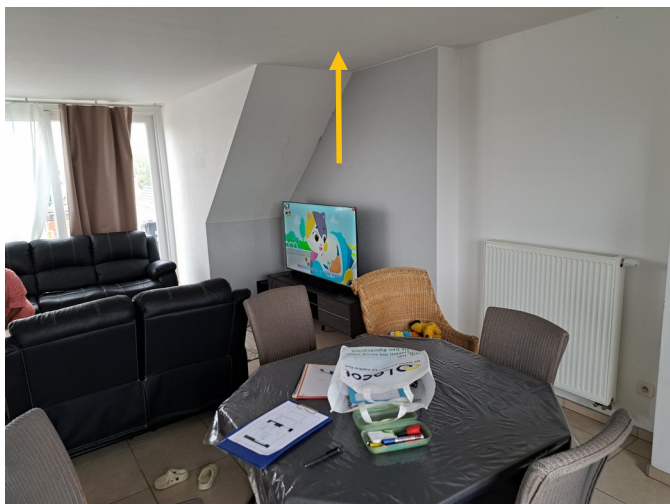
Vrije foto

Er is overal een verlaagd plafond.

Gezien het om een niet destructief onderzoek gaat, werd de achterliggende structuur niet geïnspecteerd.

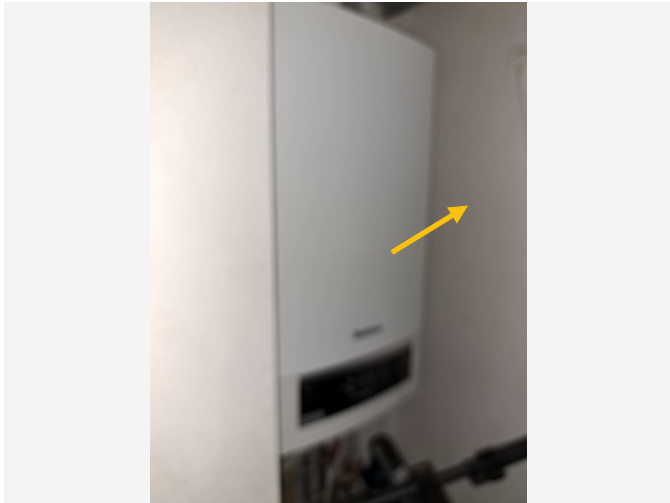
## Fiche 3: bezetting muren

Geen asbest

| # | Type | Referentie | Resultaat |
|---|---|---|---|
| 3.1 | Mengmonster | bezetting muren | Geen asbest |

| Bindmiddel van materiaal | Gips - kalk |
| Gebondenheid op basis van bindmiddel | Niet-hechtgebonden |
