# Asbestinventarisatetest

Vlaamsekaai 6H, 9000 Gent

Attestnummer : **20240512-000121.000**

## Zone 1: Hoofdgebouw

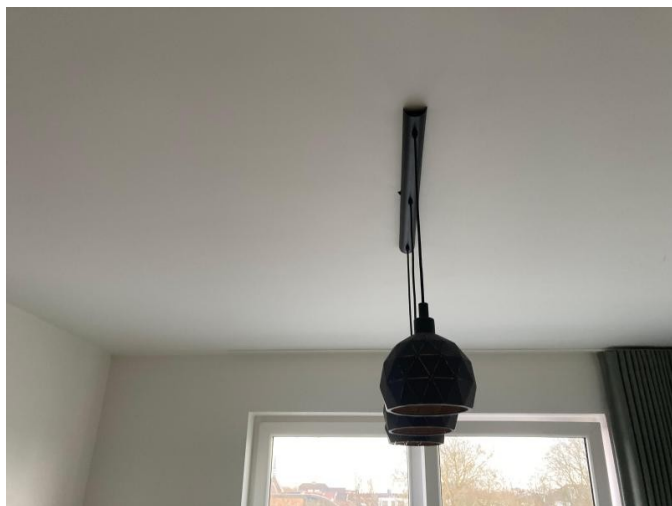
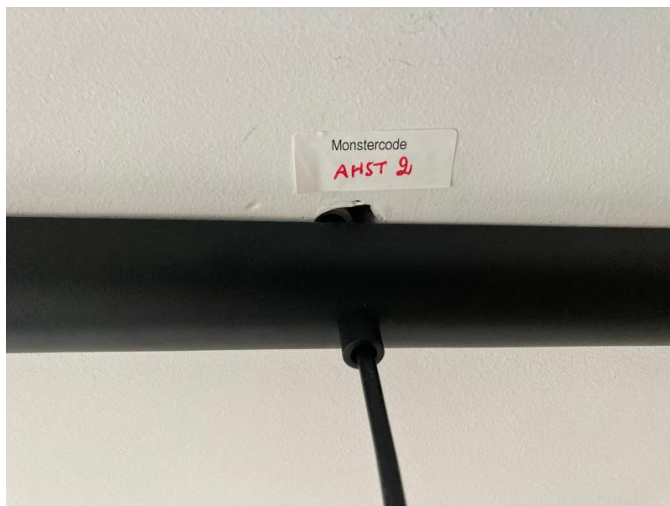
## Fiche 1: Plafondpleister

Overzichtsfoto

Detailfoto

Geen asbest

| Beschrijving | Plafondpleister |
| Primaire drager | Plafond |
| Bindmiddel van materiaal | Gips - kalk |

| Hoeveelheid (oppervlakte - dikte - aantal) | <ul style="list-style-type: none"> <li>• 30,00 m<sup>2</sup> - 0,50 cm - 1 stuk</li> </ul> |

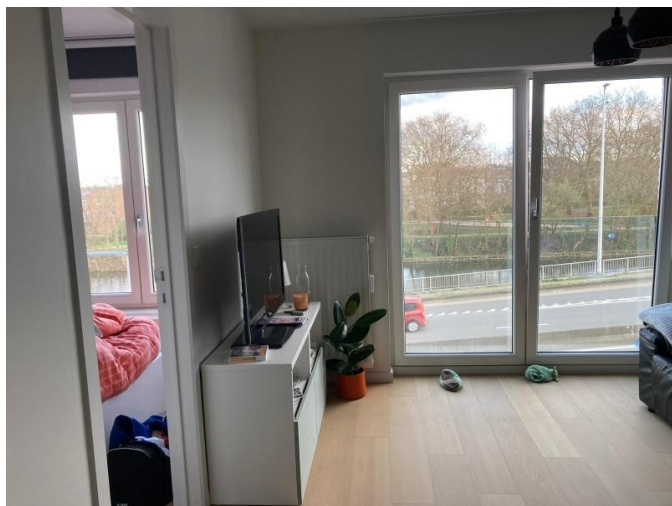
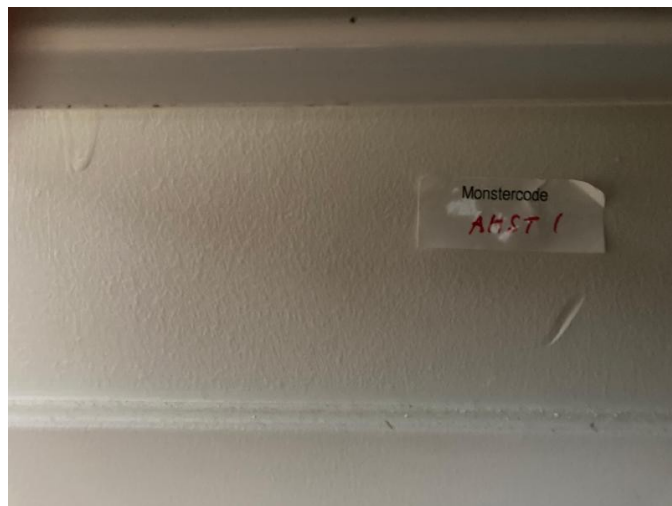
## Fiche 2: Muurpleister

Overzichtsfoto

Detailfoto

Geen asbest

| Beschrijving | Muurpleister |
| Primaire drager | Binnenwand |
| Bindmiddel van materiaal | Gips - kalk |

| Hoeveelheid (oppervlakte - dikte - aantal) | <ul style="list-style-type: none"> <li>• 74,00 m<sup>2</sup> - 0,50 cm - 1 stuk</li> </ul> |
