Rapport de contrôle d'installations électriques à basse et à très basse tension

DATE DU CONTRÔLE 21/11/2025 (12:25 - 12:55)
 ADRESSE DU CONTRÔLE Rue Cavalier Fonck 6 - 4890 Thimister-Clermont

AGENT VISITEUR Olivier Dodet
 TYPE DE CONTRÔLE Visite de contrôle vente ancienne installation (8.4.2.)

RÉF. 34/2025/124931/D01:1

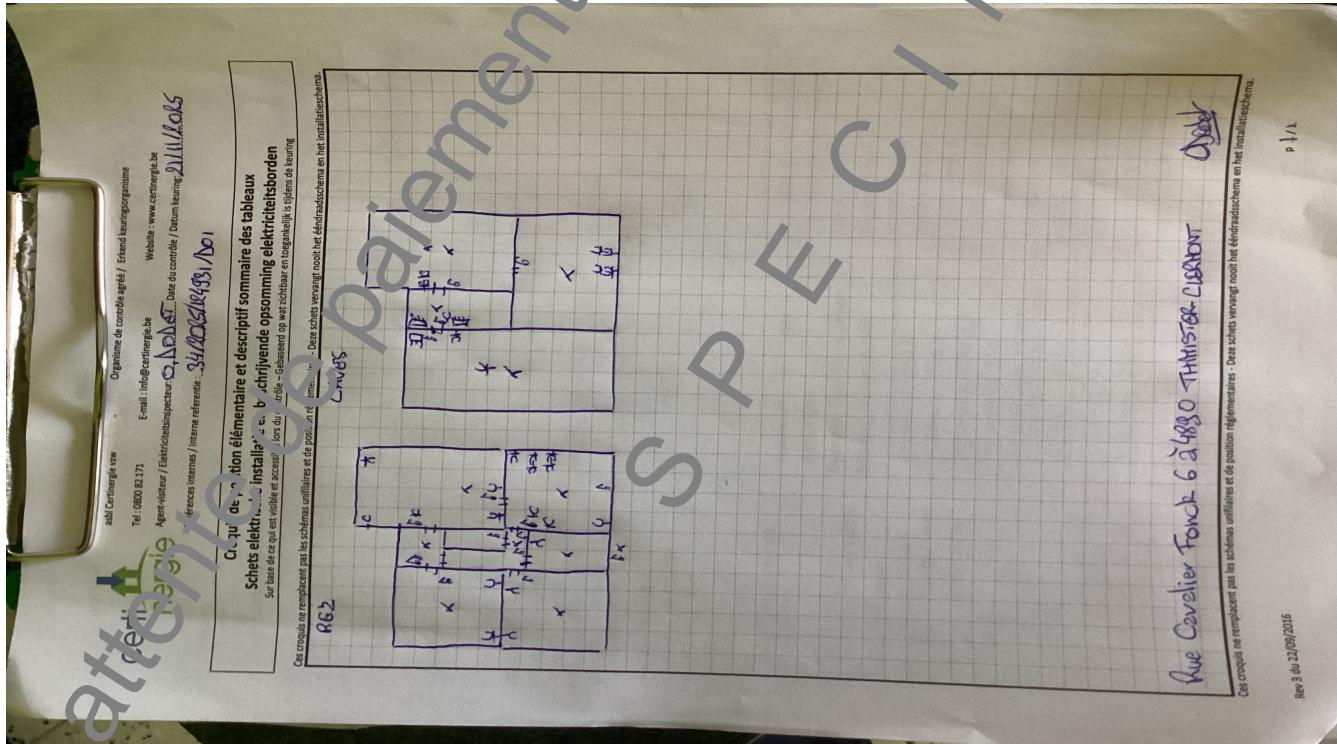
Croquis de position élémentaire et descriptif sommaire des tableaux

sur base de ce qui est visible et accessible lors du contrôle

Note : ces croquis ne remplacent pas les schémas unifilaires et de position réglementaires
