# Asbestinventarisatattest

Luitenant Van Eepoelstraat 123/001, 9120 Beveren-Kruibeke-Zwijndrecht

Attestnummer : **20251018-000097.000**

**Asbestveilig** (maar mogelijk niet asbestvrij)

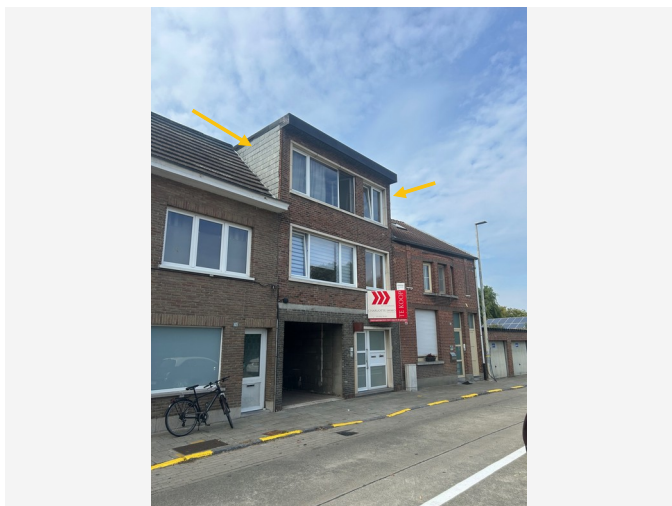
Vrije foto

Aan de buitenschil zijn nog leien aanwezig. Deze zijn vermoedelijk asbesthoudend. Deze worden opgenomen in het attest van de gemeenschappelijk gebruikte delen

| Identificatiemethode | Redelijk vermoeden |
| Primaire drager | Wand buitenschil |
| (Asbest)materiaal | Dak- en gevelbekleding - Lei, shingle |
| Bindmiddel | Cement |
| Gebondenheid bindmiddel | Hecht |

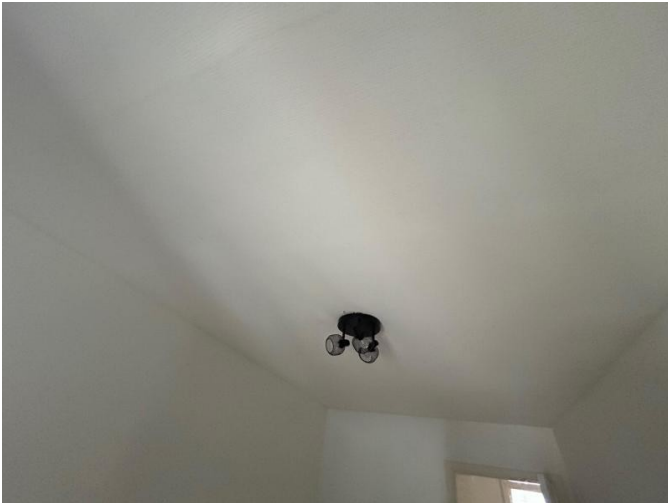
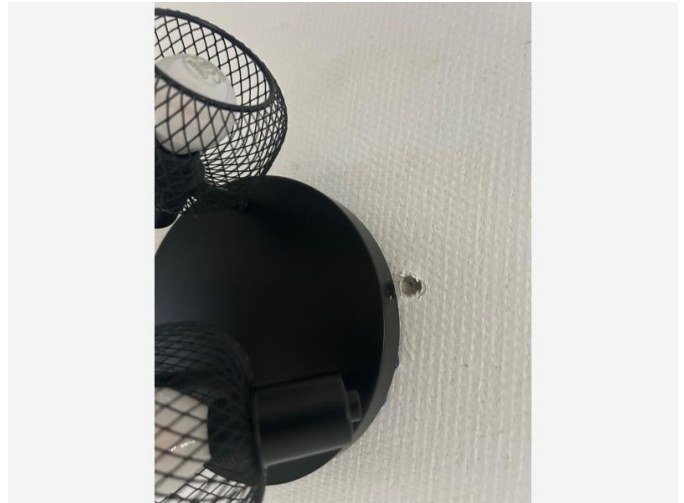
## Fiche 2: Pleisterwerk plafond

Geen asbest

| Beschrijving | Pleisterwerk plafond |
| Primaire drager | Plafond |
| Bindmiddel van materiaal | Gips - kalk |
| Gebondenheid op basis van bindmiddel | Niet-hechtgebonden |
| Hoeveelheid (oppervlakte - dikte - aantal) | • 20,00 m <sup>2</sup> - 1,00 cm - 1 stuk |
| Opmerking | Mengstaal genomen 1ste verdieping. Extrapolatie mogelijk: zelfde eigenaar, zelfde bouwjaar |

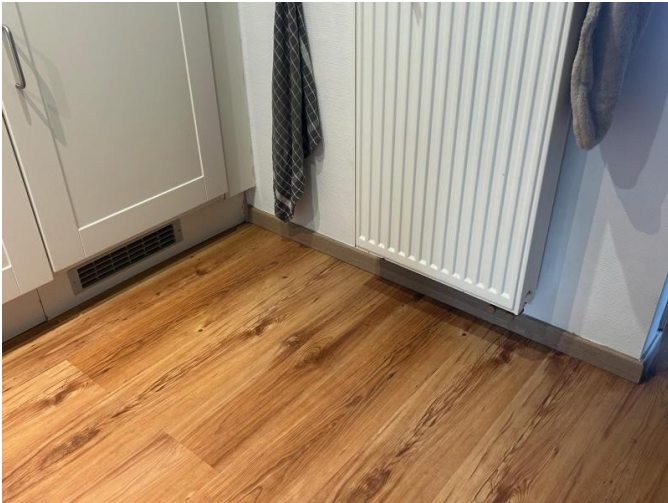
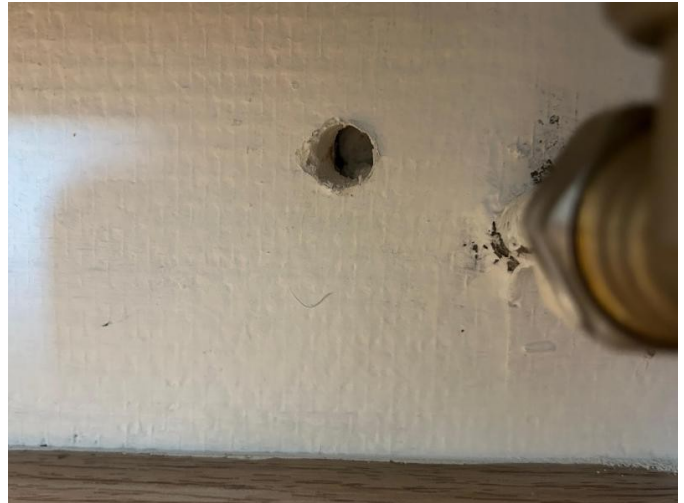
## Fiche 3: Pleisterwerk wanden

Geen asbest

| Beschrijving | Pleisterwerk wanden |
| Primaire drager | Binnenwand |
| Bindmiddel van materiaal | Gips - kalk |
| Gebondenheid op basis van bindmiddel | Niet-hechtgebonden |
| Hoeveelheid (oppervlakte - dikte - aantal) | • 40,00 m <sup>2</sup> - 1,00 cm - 1 stuk |
| Opmerking | Mengstaal genomen op 1v, extrapolatie mogelijk: zelfde eigenaar, zelfde bouwjaar |

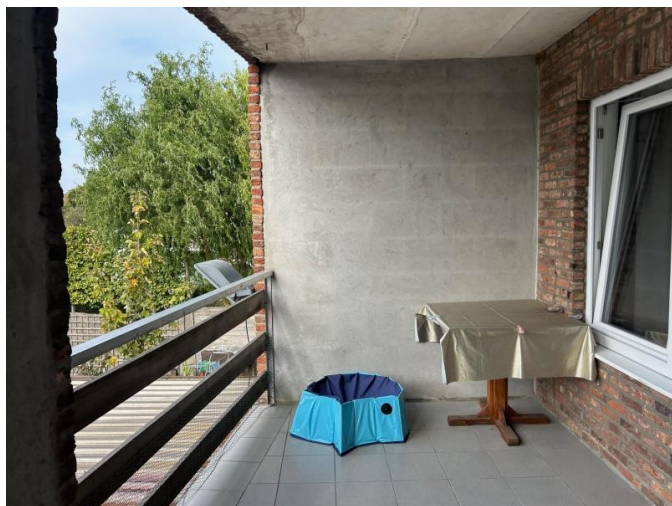
## Fiche 4: Cementering muur terras

Geen asbest

| Beschrijving | Cementering muur terras |
| Primaire drager | Wand buitenschil |
| Bindmiddel van materiaal | Cement |
| Gebondenheid op basis van bindmiddel | Hecht |
| Hoeveelheid (gewicht - aantal) | • 50,00 kg - 1 stuk |
| Opmerking | Mengstaal genomen 1ste verdieping, extrapolatie mogelijk: zelfde eigenaar, zelfde bouwjaar |
