Keuringsverslag van een elektrische laagspanning- en zeer lage spanningsinstallatie

NIET CONFORM

Datum keuring: 23/10/2025

Controlebezoek van een oude huishoudelijke elektrische installatie van een wooneenheid bij verkoop op vraag van de verkoper volgens (KB 08/09/2019) - AREI Boek 1- 8.4.2. en 8.2.1. en 4.2.4.3.

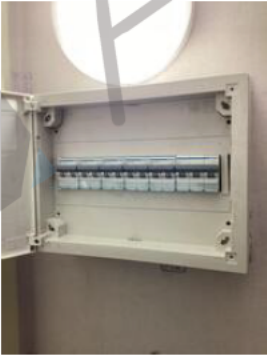
Afbeelding schakel- en verdeelbord:

| $I\Delta$ (mA) | In (A) | In - andere (A) | $I_{\Delta t}$ | Type | Beveiligde kringen | Test | x 2,5 |
|---|---|---|---|---|---|---|---|
| Visueel nazicht (algemeen) | NOK | Directe aanraking OK | | | Indirecte aanraking NOK | | |

- I1.01 Ééndraadschema van de installatie is niet aanwezig. (Boek 1 Afdeling 2.12 - 2.13 en 3.1.2)
- I1.03 Situatieschema van de installatie is niet aanwezig. (Boek 1 Afdeling 2.12 - 2.13 en 3.1.2)

- I2.03 De continuïteit van equipotentiaalverbindingen en/of beschermingsgeleiders zijn niet gewaarborgd. (Boek 1 Onderafdeling 5.3.5.3.G. en 5.4.3.5)
- I5.01 De aanduiding van de stroomkringen en/of apparatuur, aansluitklemmen, enz dient aangebracht of vervolledigd te worden. (Boek 1 Onderafdeling 3.1.3.1. en 3.1.3.3.A. en 5.1.6.1)

- I5.14 De nominale spanning dient duidelijk vermeld te worden op een oordeelkundig gekozen plaats. (Boek 1 Onderafdeling 3.1.3.3.)
- I5.15 Een alpolige scheidingsschakelaar is te voorzien om bord volledig spanningsloos te kunnen zetten. (Boek 1 Onderafdeling 5.3.5.1.B. en nota)

- I6.02 Een algemene differentieelstroombeschermingsinrichting met een nominale stroom (In) van minstens 40A en een gevoeligheid van maximum 300mA is niet geplaatst. (Boek 1 Onderafdeling 4.2.4.3. en 5.3.5.3.a.)

- I6.09 Er is geen bescherming door een differentieelstroombeschermingsinrichting met een gevoeligheid van max. 30mA voorzien voor contactdozen zonder aardpen. (boek 1 afdeling 8.2.1 punt 6)

- I9.02 Loshangende schakelaars, contactdozen en/of aftakdozen dienen degelijk bevestigd te worden. (Boek 1 Afdeling 1.4.1. & 1.4.2)
- I9.07 Niet alle contactdozen op LS zijn kinderveilig conform NBN C 61-112-1:2017. (Boek 1 Onderafdeling 1.4.2.3. en 5.3.5.2.)

☒ De elektrische installatie voldoet niet aan de voorschriften van het KB 08/09/2019 - AREI Boek 1.
