# Asbestinventarisatetest

Heuvelstraat 58, 9500 Geraardsbergen

Attestnummer : 20250209-000006.000

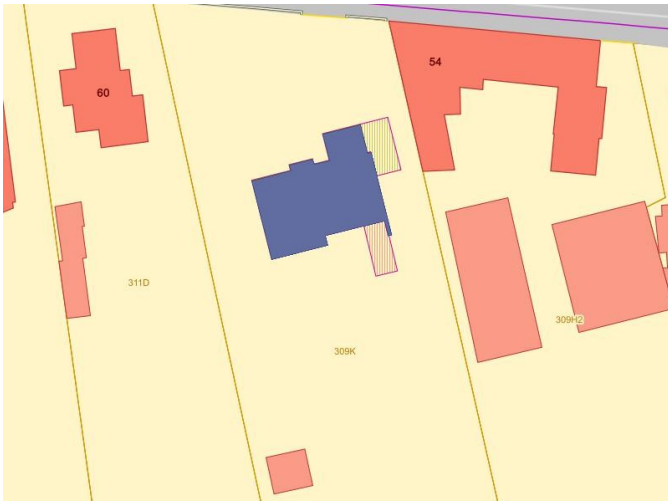
## Zone 1: Hoofdgebouw

- 0 Asbestmaterialen
- 0 Beperkingen
- 0 Uitsluitingen
- 0 Roerende goederen
- 0 Puin, steenslag, (water)bodem
- 0 Adviezen
- 2 Geen asbest**

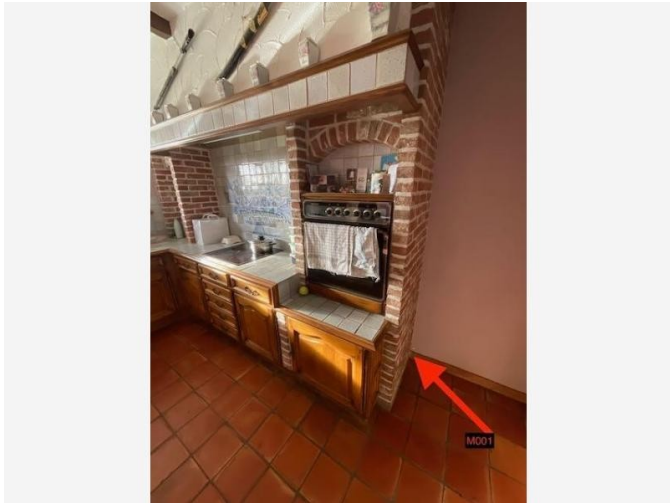
## Fiche 2: Pleisterwerk muur

Geen asbest

Overzichtsfoto

Detailfoto
