Asbestinventarisatetest

Door Verstraeteplaats 4/0000, 2018 Antwerpen

Attestnummer : 20250511-000206.000

Uitgegeven op : 11.05.2025

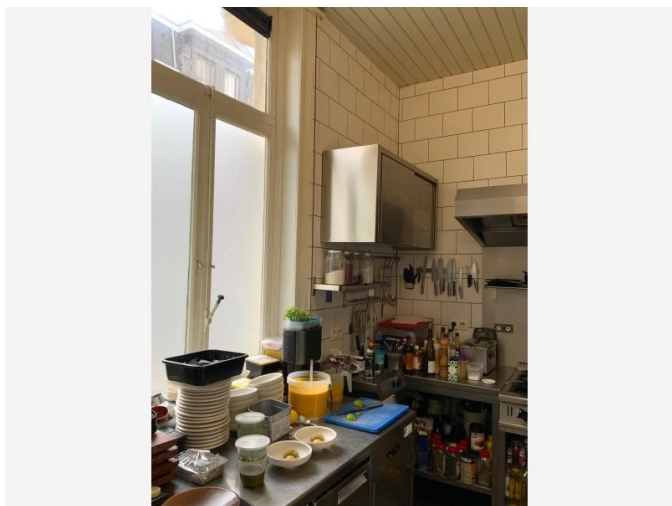
Vloer/muurtegels zijn in tact, deskundige kan geen uitspraak doen over de lijm (mogelijks asbesthoudend) onderliggend.

Identificatiemethode	Redelijk vermoeden
Primaire drager	Vloer
(Asbest)materiaal	Prefab - afwerking - Tegel
Bindmiddel	Cement
Gebondenheid bindmiddel	Hecht

Wenst u uitsluitel? Dan is destructief onderzoek nodig.
