# Asbestinventarisatetest

Lindekensstraat 83, 2300 Turnhout

Attestnummer : 20230214-000042.000

Uitgegeven op : 14.02.2023

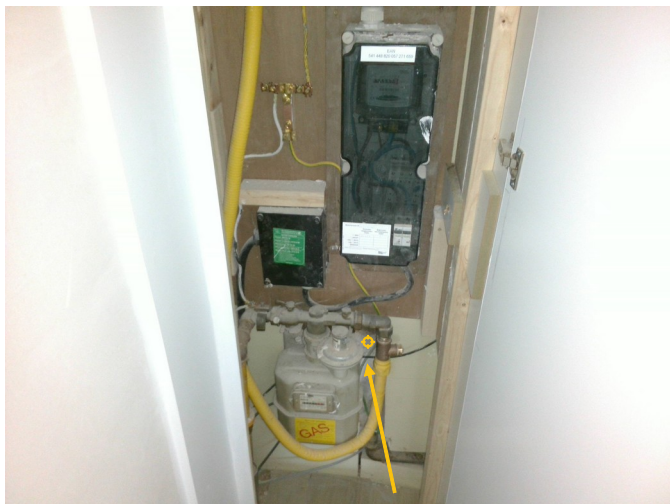
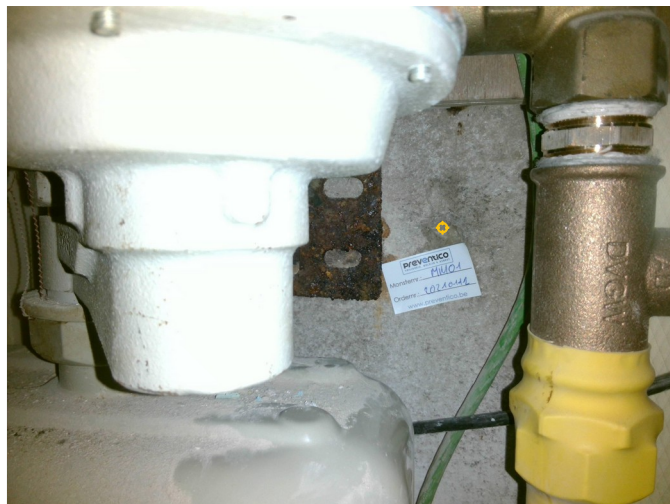
Overzichtsfoto

Detailfoto

| Eindbeoordeling materiaalarisico | Laag materiaalarisico en/of verlaagde kans op vezelvrijgave |
| Opmerking | De RF plaat is grotendeels bedekt met een houten plaat en losse isolatieplaten. |

| Gebondenheid | Categorie 2: niet-hechtgebonden met matrix |
| Asbestsoort (vezeltype) | Alleen chrysotiel |
| Asbestconcentratie | Hoog ( $\geq 50\%$ ) |
| Afschermingsgraad van het gehele materiaal | Enkel randen niet afgeschermd maar geen contact met binnenluchtstromen |
| Toestand van het materiaal | Licht beschadigd, licht verweerd. Intact materiaal type Pical – asbestboard of categorie III 'gebondenheid' |

| # | Type | Referentie | Resultaat |
|---|---|---|---|
| 1.1 | Puntmonster | MM01 | Chrysotiel |

| <b>Asbestmateriaal</b> | Plaat, paneel, tablet - Type Pical |
| <b>Bindmiddel van asbestmateriaal</b> | Calciumsilicaat (brandwerend - Pical) |
| <b>Opmerking</b> | De plaat zit grotendeels achter een houten plaat en achter de gasmeter. |

Het asbestmateriaal valt onder de mijlpaal van 2034.

Zorgvuldig beheren

- Scherm in afwachting van verwijdering het asbestmateriaal af van luchtstromingen en verstoring: bijvoorbeeld door het te verpakken, te fixeren, af te dekken, signalisatie - afbakening aan te brengen, ...
- Zorg voor een veilig beheer en verwijder dit asbestmateriaal wanneer het bij werken eenvoudig bereikbaar wordt. Controleer de toestand jaarlijks op wijzigingen.

- Hermetische zone (erkend asbestverwijderaar)  
Het verwijderen van dit paneel zorgt voor vezelemissie. Laat het verwijderen in hermetische zone.

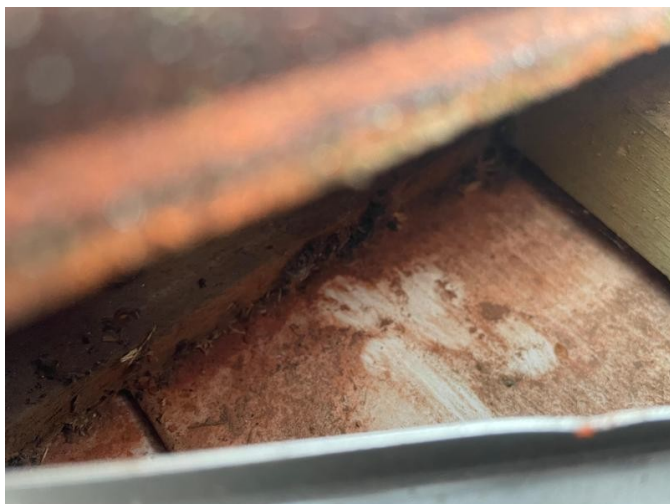
Vrije foto

Het onderdak is kunststof, dus niet verdacht.

| Primaire drager | Schuin dak |

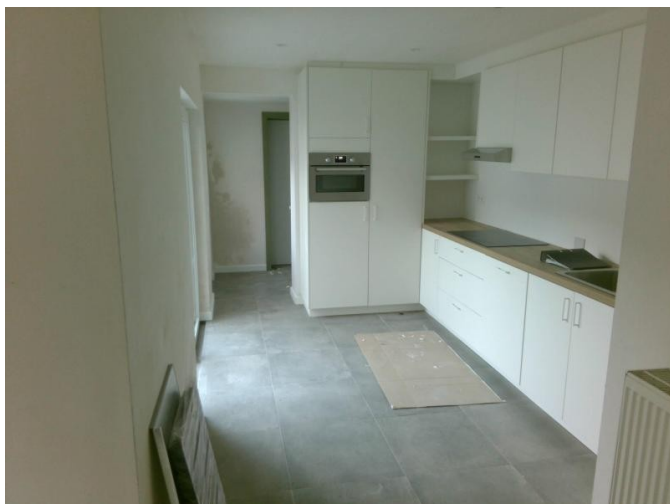
Vrije foto

De woning werd volledig gerenoveerd in 2022.

Het pleisterwerk, de vloeren, keuken, badkamer, crepi aan de buitengevel, het sanitair en de verwarming werden vervangen.

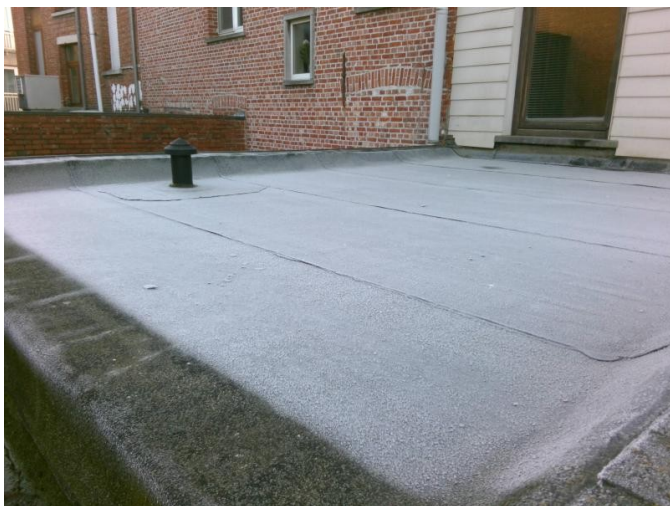
## Fiche 4: Roofing plat dak

Overzichtsfoto

Detailfoto

Geen asbest

| # | Type | Referentie | Resultaat |
|---|---|---|---|
| 4.1 | Puntmonster | MM02 | Geen asbest |

| Beschrijving | Roofing plat dak |
| Bindmiddel van materiaal | Bitumen (roofing, teer, asfalt) |
