Rapport de contrôle d'installations électriques à basse et à très basse tension

RÉF. 122/2025/121028/D01:2

DATE DU CONTRÔLE 24/10/2025 (13:45 - 14:45)
 ADRESSE DU CONTRÔLE Avenue Commandant Lothaire 23 (étage 03) - 1040 Etterbeek

TYPE DE CONTRÔLE Visite de contrôle vente ancienne installation (8.4.2.)

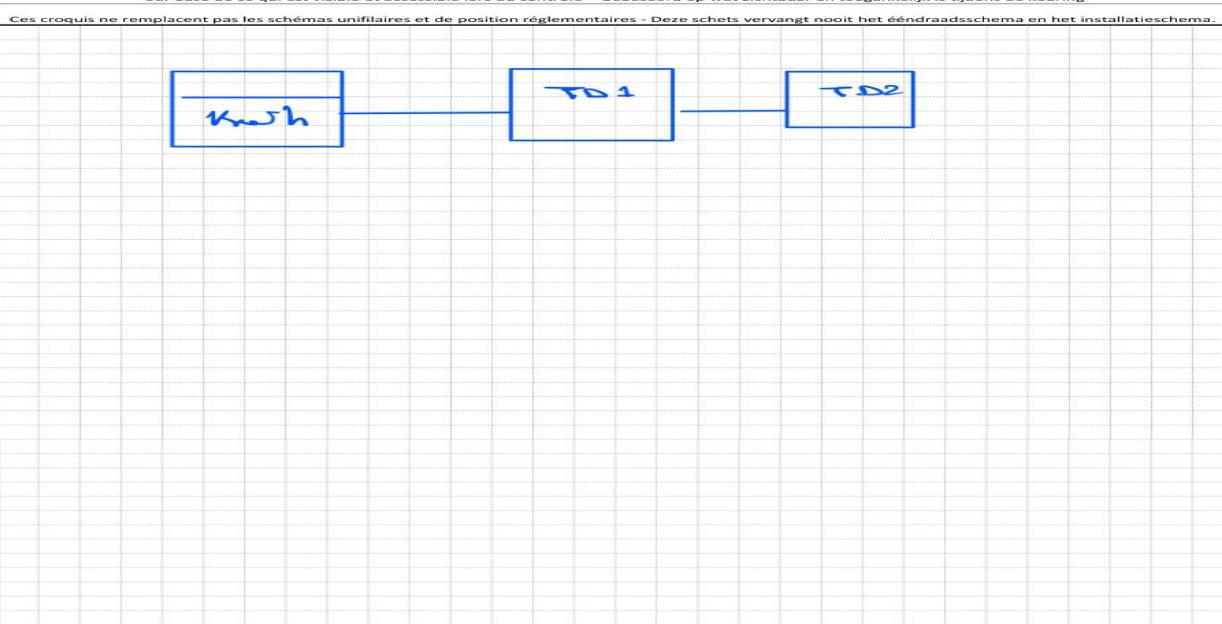
Croquis de position élémentaire et descriptif sommaire des tableaux
Schets elektrische installatie en beschrijvende opsomming elektriciteitsborden
 Sur base de ce qui est visible et accessible lors du contrôle – Gebaseerd op wat zichtbaar en toegankelijk is tijdens de keuring
