## ELEKTRISCHE INSTALLATIES OP LAAGSPANNING EN OP ZEER LAGE SPANNING (Boek 1 - KB 08/09/2019)

| Plaats controle: | L. Kriegelstraat 22, 3040 HULDENBERG | | |

| Type controle: | Controlebezoek verkoop oude huishoudelijke installatie (8.4.2) | | |

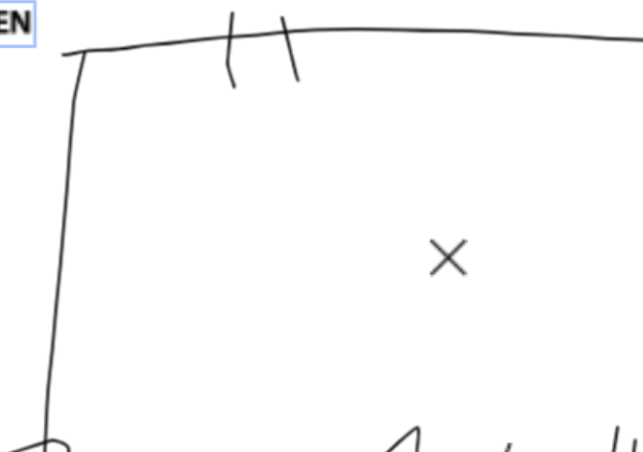
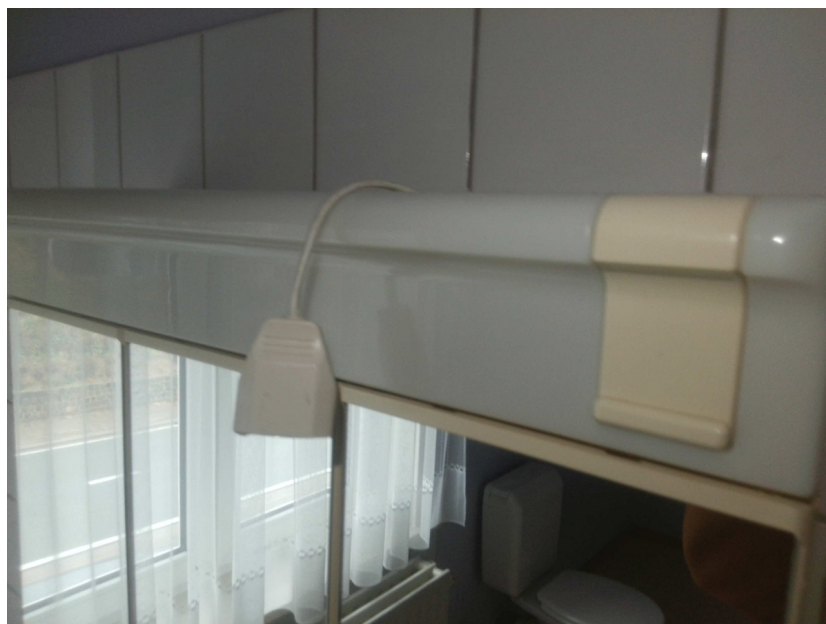
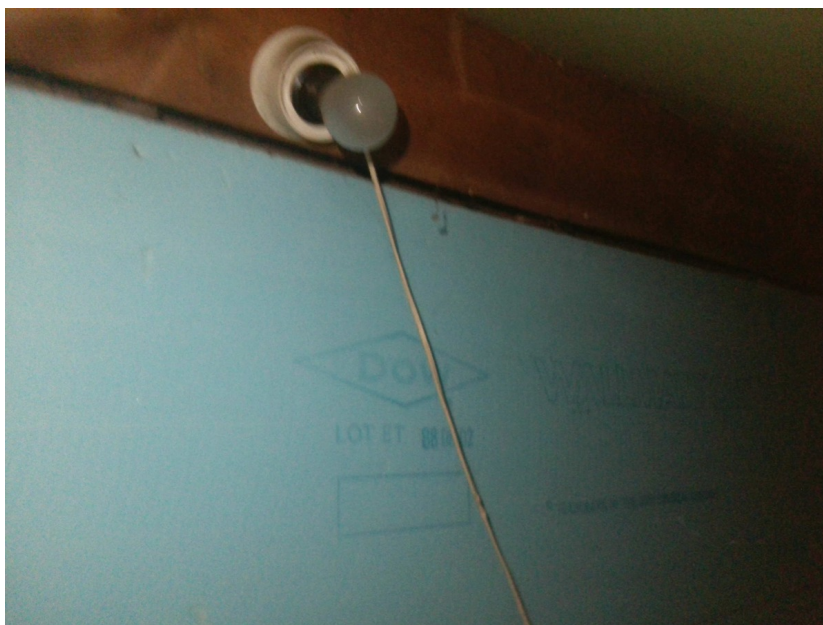
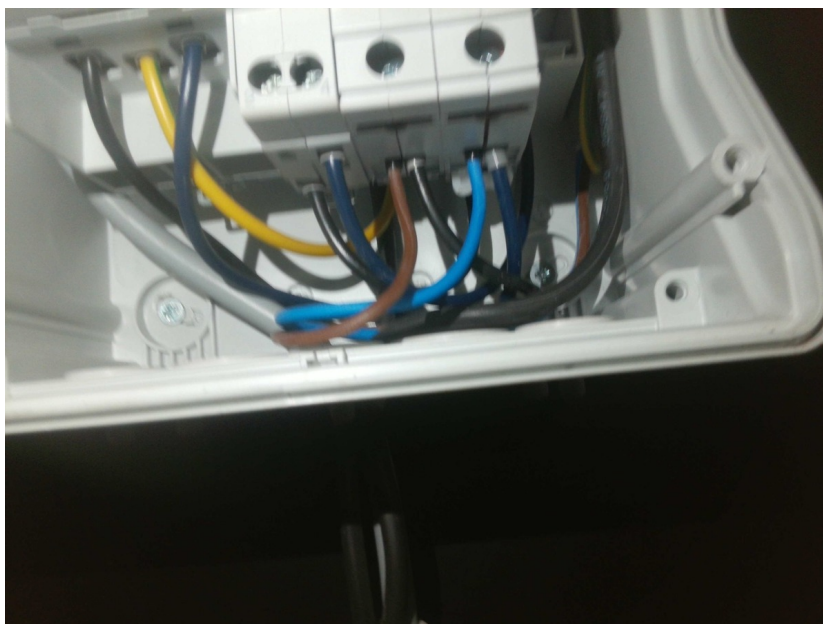
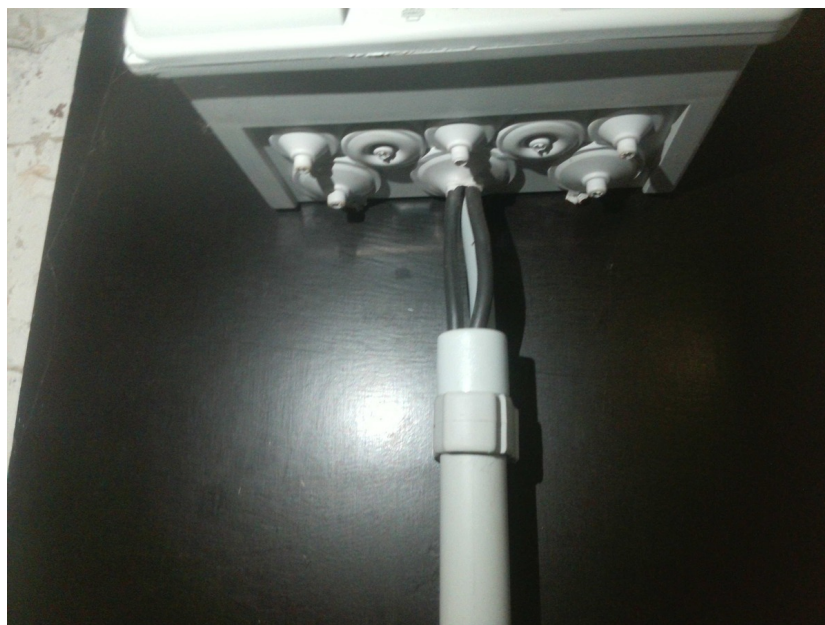
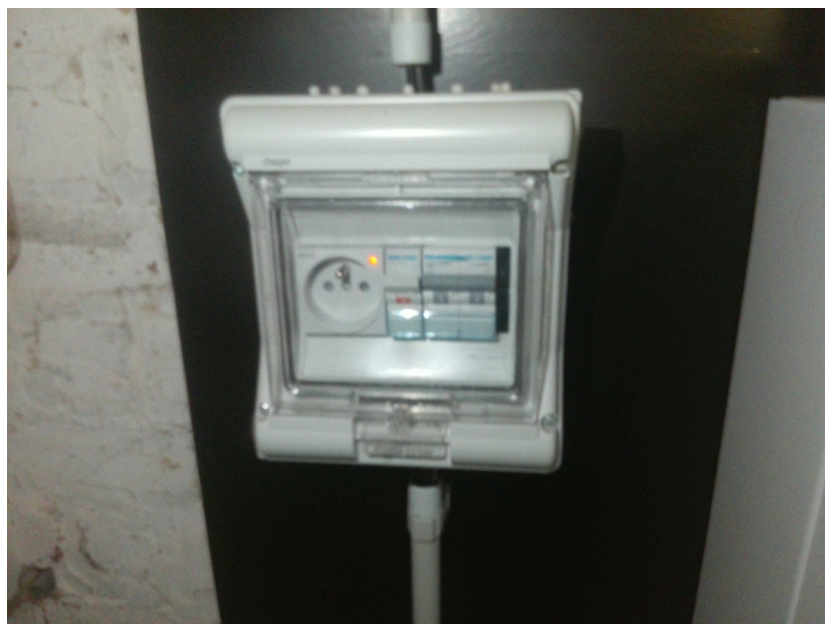
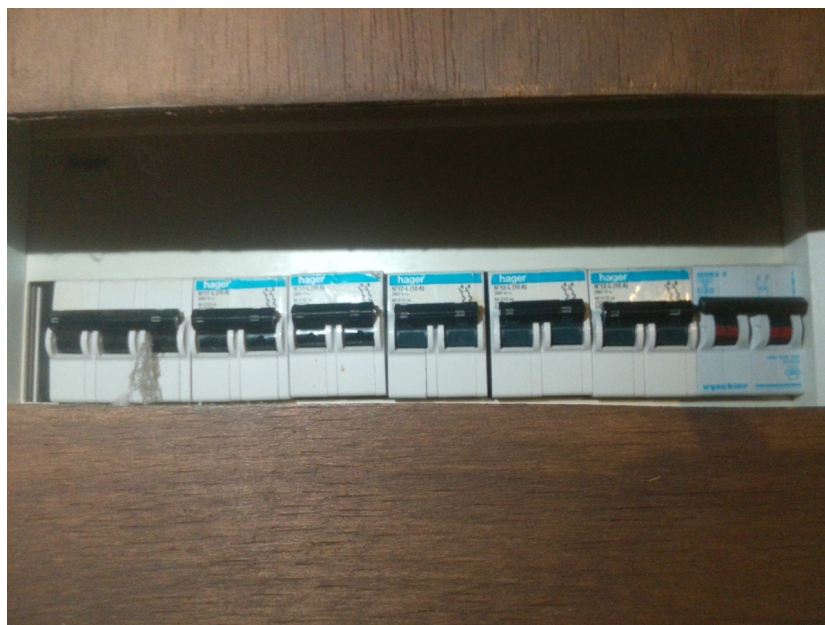
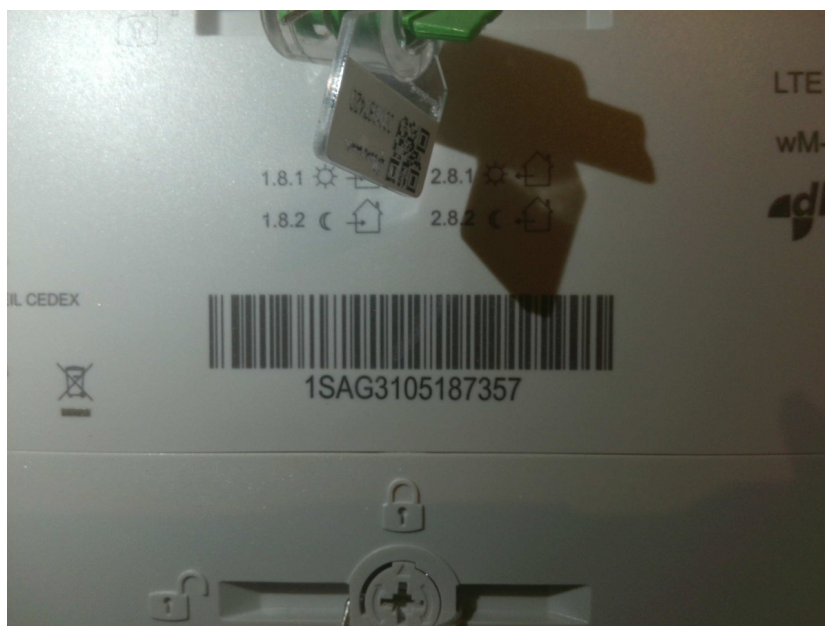
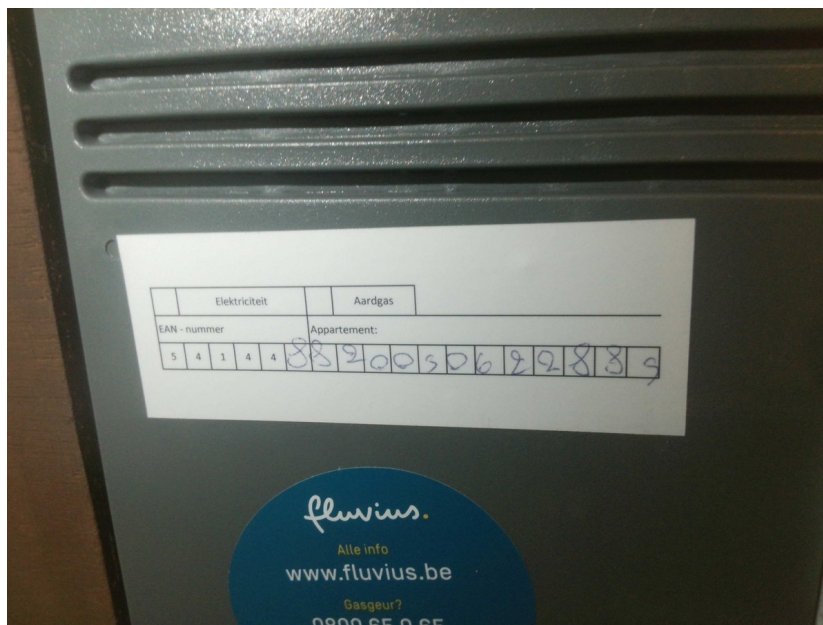
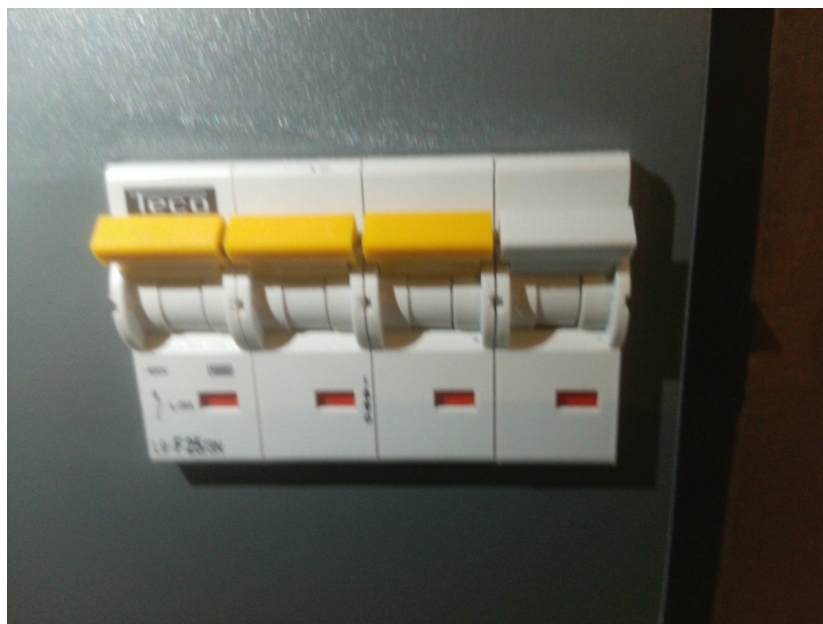
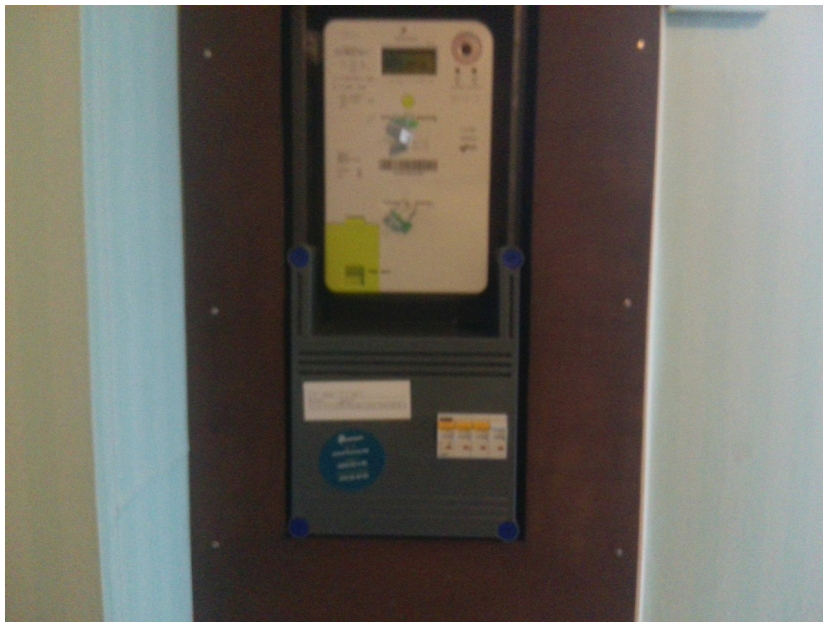
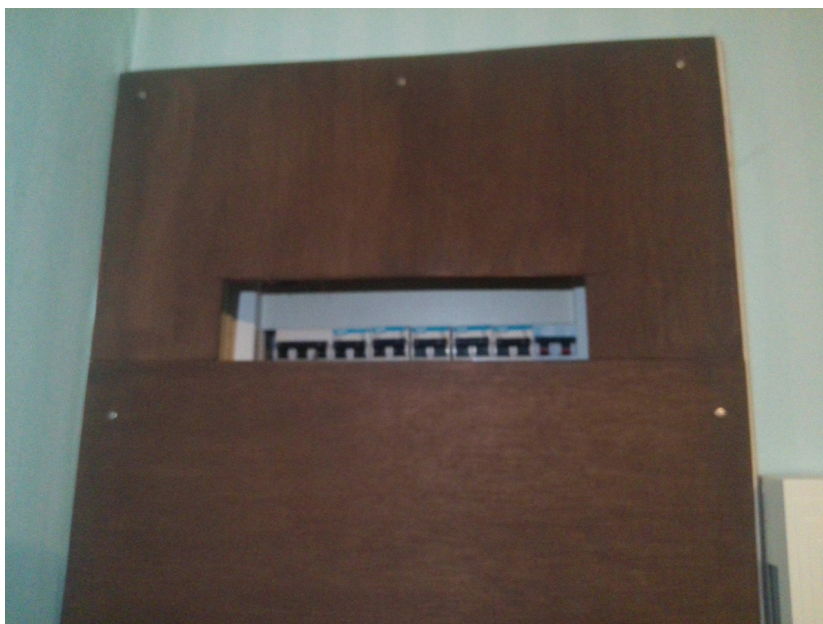
- 4.10B. - De aanduiding van de voedingsspanning op elk schakel- en verdeelbord is niet aanwezig. (Boek 1, Onderafdeling 3.1.3.3. (a))
- 4.17. - Het schakel- en verdeelbord kan niet geopend worden zonder mogelijke schade aan de omgeving te veroorzaken (pleisterwerk, behangpapier,...). De interne bekabeling kan niet nagezien worden. (Boek 1, Onderafdeling 5.3.5.1. (c))  
Uitleg: bord achter houten wand  
Foto's in bijlage
