# Asbestinventarisatetest

Ertbrandstraat 177/0004, 2950 Kapellen

Attestnummer : 20250610-000369.000

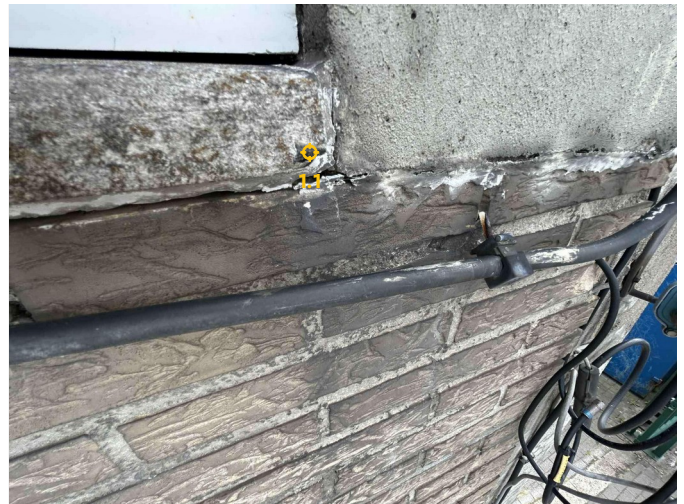
| Fiche 1: Vensterbank..... | 10 |

Overzichtsfoto

Detailfoto

Het asbestmateriaal valt onder de mijlpaal van 2040.

Zorgvuldig beheren

| Eindbeoordeling materiaalrisico | Zeer laag materiaalrisico en/of zeer lage kans op vezelvrijgave |

| Gebondenheid | Categorie 1: hechtgebonden in oorsprong |
| Asbestsoort (vezeltype) | Alleen chrysotiel |
| Asbestconcentratie | Laag (< 50%) |
| Afschermingsgraad van het gehele materiaal | Geheel of deels vrij aan de buitenlucht |
| Toestand van het materiaal | Onbeschadigd, niet verweerd |

| # | Type | Referentie | Resultaat |
|---|---|---|---|
| 1.1 | Puntmonster | 2536934-03 | Chrysotiel |

| Beschrijving | Vensterbank |
| Omgeving | Buiten |
| Asbestmateriaal | Deksteen, muurkap - Vol |
| Bindmiddel van asbestmateriaal | Cement |
| Hoeveelheid (oppervlakte - dikte - aantal) | • 0,50 m <sup>2</sup> - 5,01 cm - 1 stuk |

- Zorg voor een veilig beheer. Vermijd het beschadigen van het asbestmateriaal. Controleer de toestand jaarlijks op wijzigingen.

- Eenvoudige handelingen: mag via doe-het-zelf of door werknemer(s) met opleidingsattest eenvoudige handelingen  
De dorpels of tabletten kunnen voorzichtig losgebeiteld worden , extra bevochtigen om stof te voorkomen + dragen van de nodige beschermingsmiddelen (mondmasker ffp3, handschoenen,tyvec ) verpakken in plastic folie en afvoeren naar het containerpark als hechtgebonden asbestafval.
