# Asbestinventarisatetest

Belgiëlaan 54, 2200 Herentals

Attestnummer : **20250218-000396.000**

Uitgegeven op : **18.02.2025**

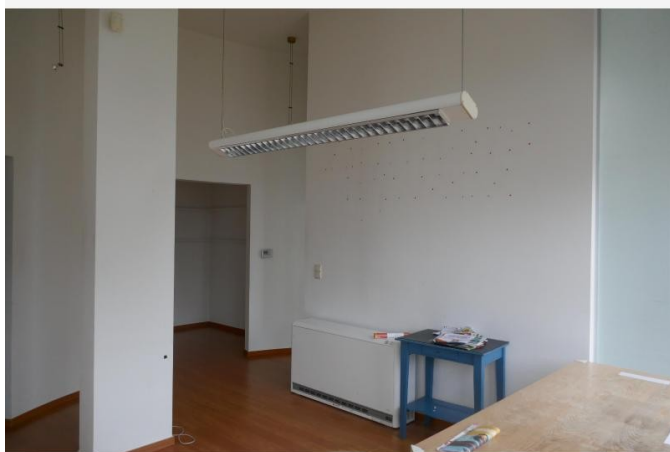
Vrije foto

Onderzocht, maar als niet-asbestverdacht geïdentificeerd:

- Laminaat
- tegels in wc
- geen mastiek aan glaswerk
- componenten in elektrische kast
- behuizing van elektrische componenten
- venstertabletten en dorpels

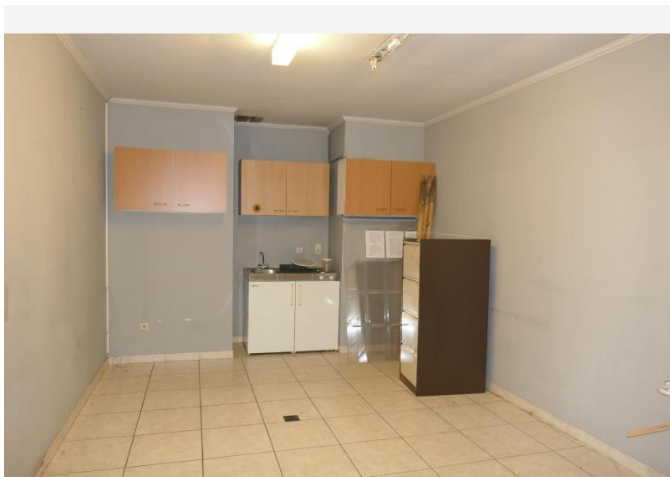
## Fiche 2: Beploistering

Overzichtsfoto

Detailfoto

Geen asbest

| # | Type | Referentie | Resultaat |
|---|---|---|---|
| 2.1 | Puntmonster | 20250214M01 | Geen asbest |

| Primaire drager | Binnenwand |
| Bindmiddel van materiaal | Gips - kalk |
| Gebondenheid op basis van bindmiddel | Niet-hechtgebonden |
| Hoeveelheid (oppervlakte - dikte - aantal) | • 300,00 m <sup>2</sup> - 1,00 cm - 1 stuk |
