## Keuringsverslag van een elektrische laagspanning- en zeer lage spanningsinstallatie

Straatnaam Kasteelstraat  
Huisnummer 23  
Busnummer  
Postcode 9406  
Gemeente Outer  
Land België

Controlebezoek van een huishoudelijke installatie volgens (KB 08/09/2019) - AREI Boek 1- 6.5. en 4.2.4.3.

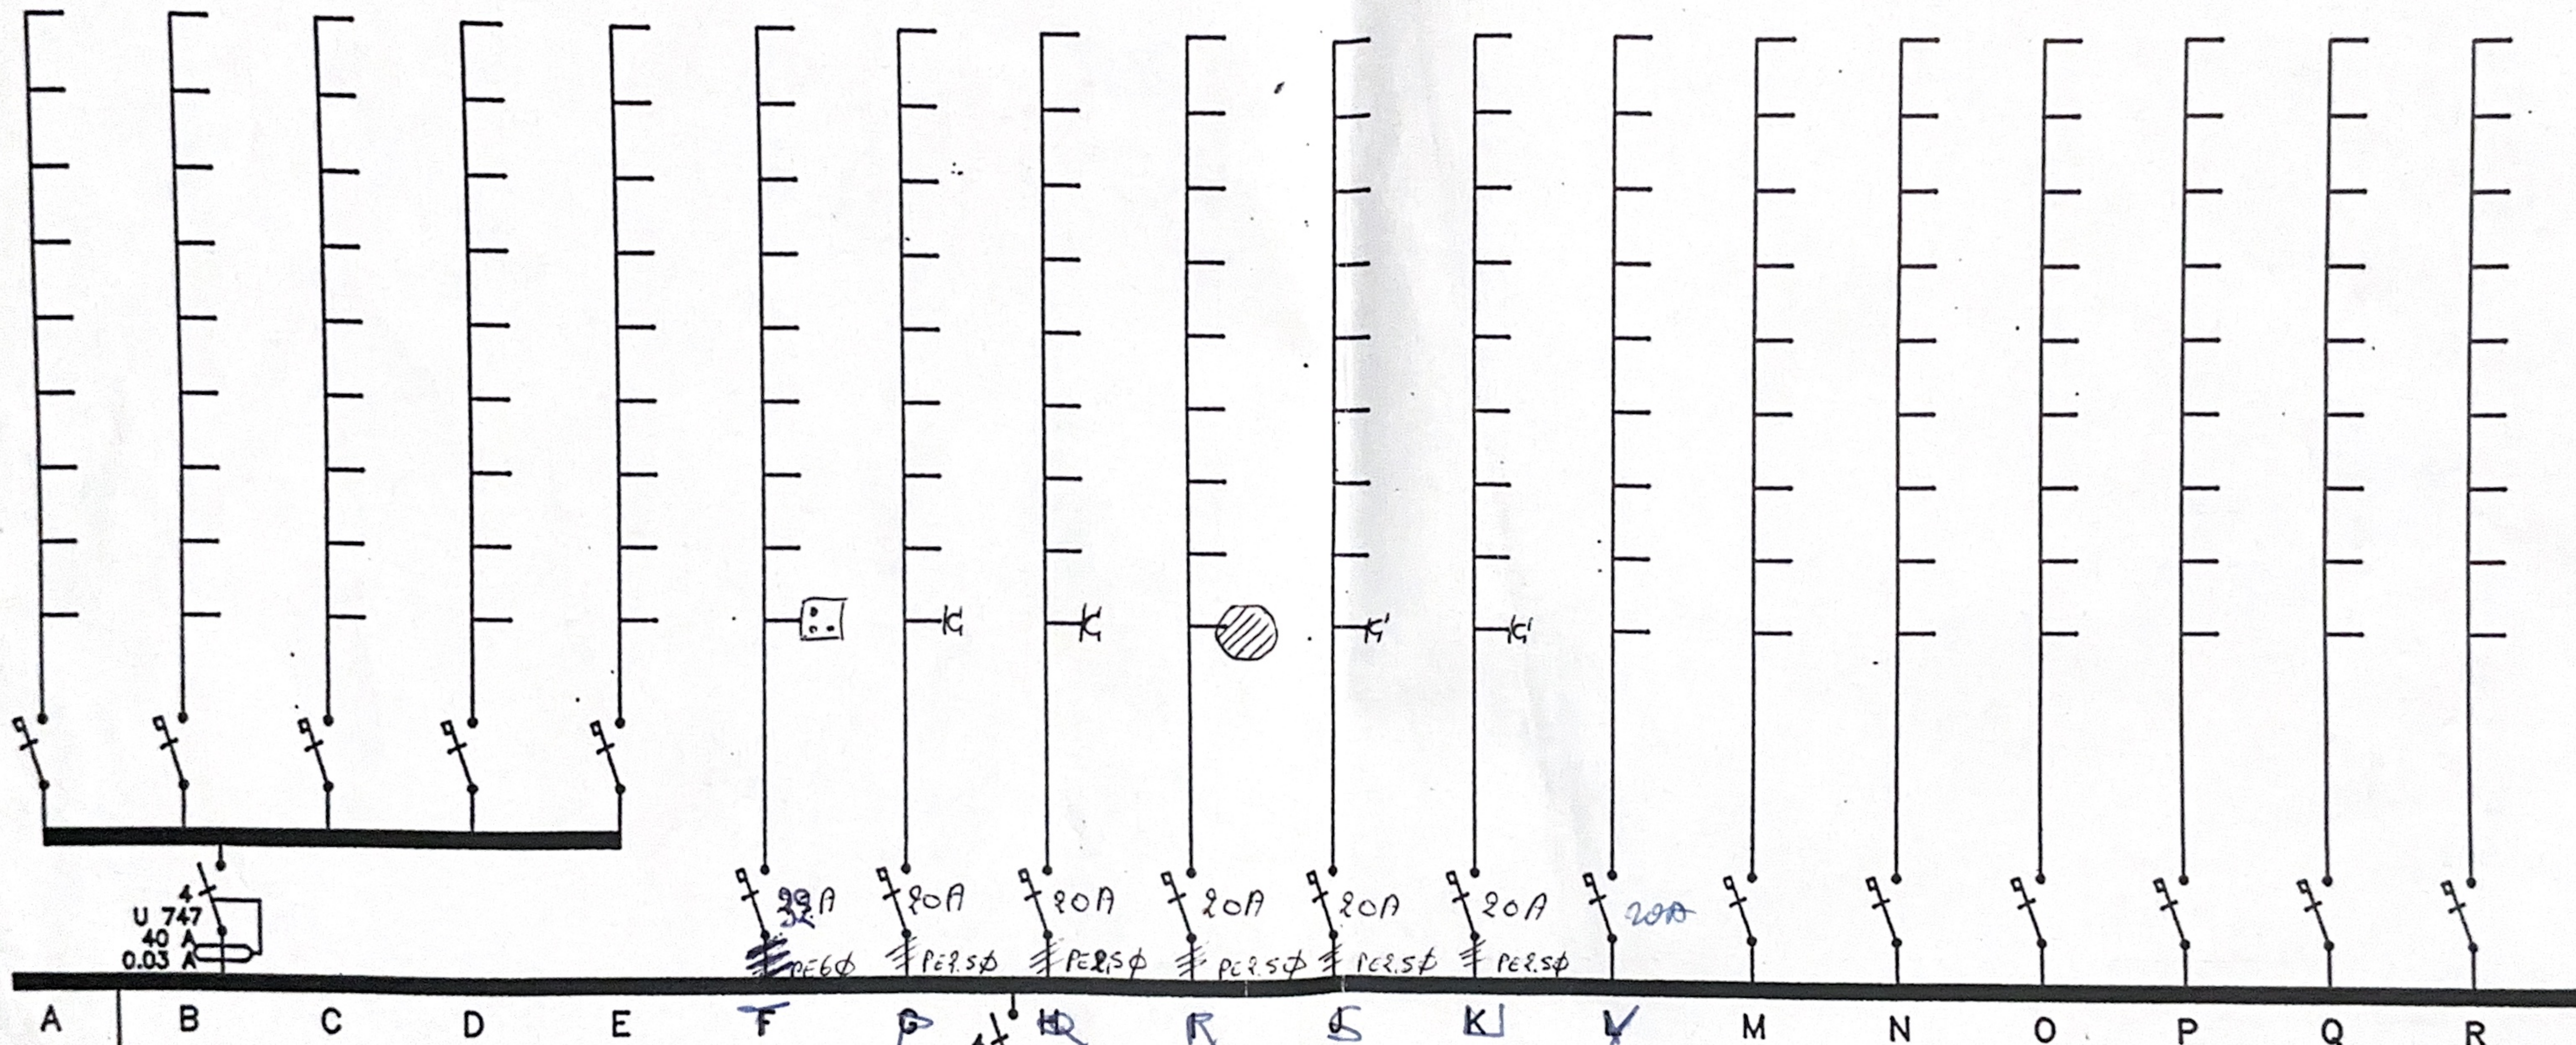
forum  
 oven  
 cv  
 boden  
 garageport  
 Amerikaanse  
 frigo  
 20000 30000

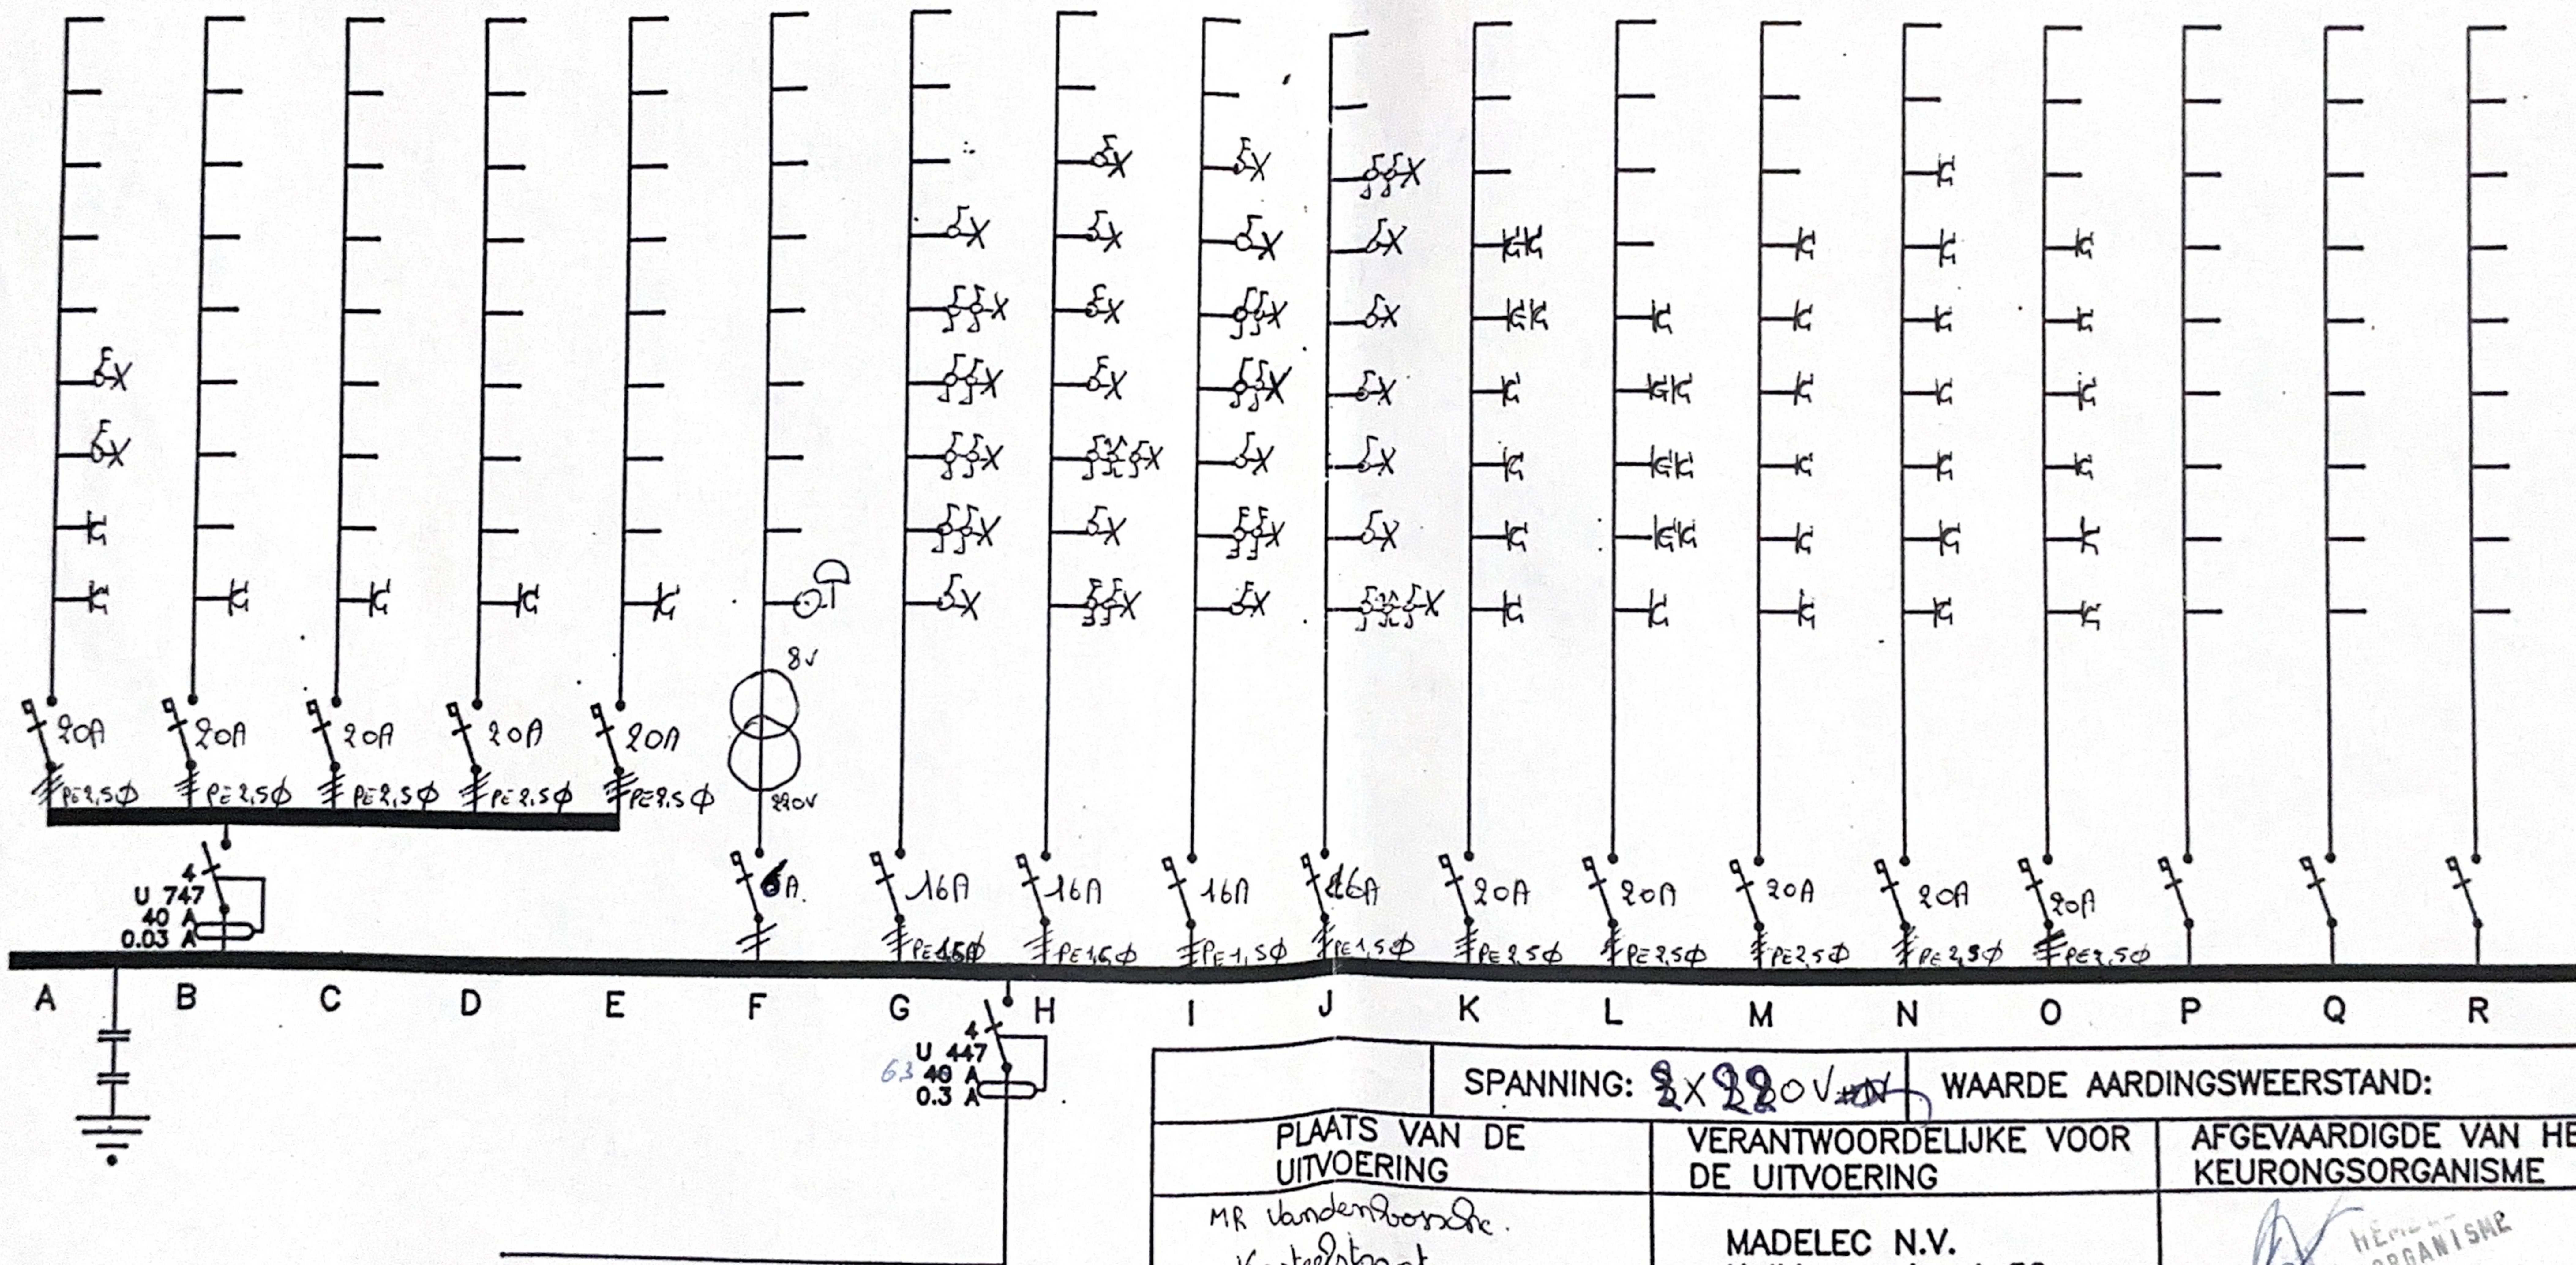
Boelhamen.  
 Goudlood WC  
 Wasmachine  
 droogkast  
 vaatwas.  
 22  
 verlichting 1  
 verlichting 2  
 verlichting 3  
 verlichting 4  
 stopcontacten 1  
 stopcontacten 2  
 stopcontacten 3  
 stopcontacten 4  
 stopcontacten 5
