# Asbestinventarisatetest

Ouden Heirweg 58, 9340 Lede

Attestnummer : 20250912-000213.000

**Niet-asbestveilig**

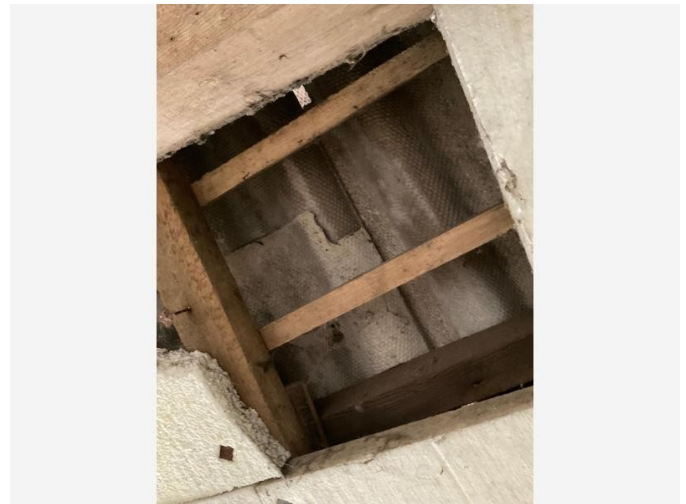
Overzichtsfoto

Detailfoto

| Eindbeoordeling materiaalrisico | Hoog materiaalrisico en/of hoge kans op vezelvrijgave |

| Asbestsoort (vezeltype) | Crocidoliet aanwezig |
| Toestand van het materiaal | Matig beschadigd, matig verweerd |

| Beschrijving | golfplaten dak |
| Asbestmateriaal | Dak- en gevelbekleding - Golfplaat |

**Dringend verwijderen**

- Zorg voor een veilig beheer. Vermijd het beschadigen van het asbestmateriaal. Controleer de toestand jaarlijks op wijzigingen.
- Hemelwater dat afspoelt van asbestcement daken of gevels kan asbestdeeltjes bevatten. Gebruik het enkel voor gesloten circuits (bv. spoelen toiletten). Reinig na het vervangen van het dak of de gevel de dakgoten en regenwaterput of -ton om asbesthoudend sediment of slib te verwijderen
- Voer bijkomende staalname(s) uit.

- Eenvoudige handelingen: mag via doe-het-zelf of door werknemer(s) met opleidingsattest eenvoudige handelingen

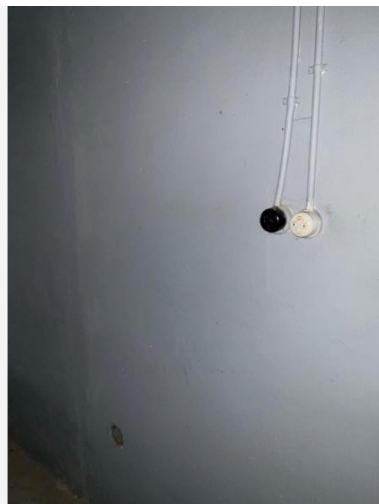
Overzichtsfoto

Detailfoto

| Eindbeoordeling materiaalrisico | Verhoogd materiaalrisico en/of verhoogde kans op vezelvrijgave |

| Asbestsoort (vezeltype) | Crocidoliet aanwezig |
| Toestand van het materiaal | Licht beschadigd, licht verweerd. Intact calciumsilicaatmateriaal of categorie III 'gebondenheid' |

| Beschrijving | Bakeliet electra |
| Asbestmateriaal | Plaat, paneel, tablet - Type Bakeliet |

Verwijderen

- Zorg voor een veilig beheer. Vermijd het beschadigen van het asbestmateriaal. Controleer de toestand jaarlijks op wijzigingen.
- Voer bijkomende staalname(s) uit.

- Eenvoudige handelingen: mag via doe-het-zelf of door werknemer(s) met opleidingsattest eenvoudige handelingen  
Bij het uitvoeren van eenvoudige handelingen, zoals toegestaan via doe-het-zelfmethoden of door werknemers met een opleidingsattest, is het gebruik van de juiste persoonlijke beschermingsmiddelen (PBM's) verplicht om blootstelling aan asbestvezels te voorkomen. Wij adviseren echter om asbest te laten verwijderen door een werknemer met opleidingscertificaat. Maar het is ook toegestaan via de doe-het-zelfmethode, mits de juiste voorzorgsmaatregelen en PBM's in acht worden genomen. De te gebruiken PBM's zijn:
  - FFP3-mondmasker of halfgelaatsmasker met P3 filter
  - wegwerpoverall (Tyvek CATIII, type 5 en 6)

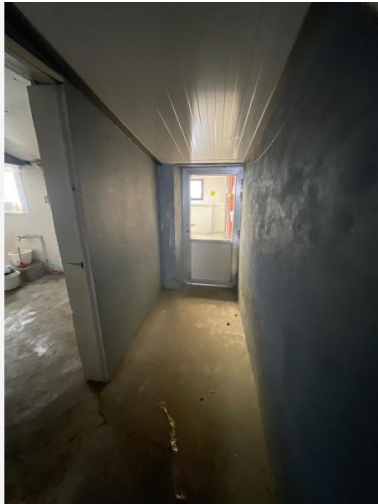
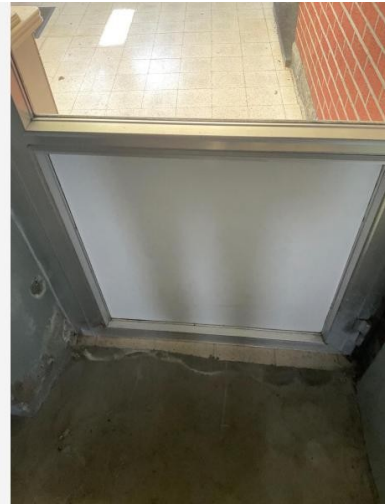
Overzichtsfoto

Detailfoto

| Eindbeoordeling materiaalrisico | Verhoogd materiaalrisico en/of verhoogde kans op vezelvrijgave |

| Asbestsoort (vezeltype) | Crocidoliet aanwezig |
| Toestand van het materiaal | Licht beschadigd, licht verweerd. Intact calciumsilicaatmateriaal of categorie III 'gebondenheid' |

| Beschrijving | inlegpaneel type glasal |
| Asbestmateriaal | Plaat, paneel, tablet - Geëmailleerd, type Glasal |

Verwijderen

- Zorg voor een veilig beheer. Vermijd het beschadigen van het asbestmateriaal. Controleer de toestand jaarlijks op wijzigingen.
- Hemelwater dat afspoelt van asbestcement daken of gevels kan asbestdeeltjes bevatten. Gebruik het enkel voor gesloten circuits (bv. spoelen toiletten). Reinig na het vervangen van het dak of de gevel de dakgoten en regenwaterput of -ton om asbesthoudend sediment of slib te verwijderen
- Voer bijkomende staalname(s) uit.

- Eenvoudige handelingen: mag via doe-het-zelf of door werknemer(s) met opleidingsattest eenvoudige handelingen  
Bij het uitvoeren van eenvoudige handelingen, zoals toegestaan via doe-het-zelfmethoden of door werknemers met een opleidingsattest, is het gebruik van de juiste persoonlijke beschermingsmiddelen (PBM's) verplicht om blootstelling aan asbestvezels te voorkomen. Wij adviseren echter om asbest te laten verwijderen door een werknemer met opleidingscertificaat. Maar het is ook toegestaan via de doe-het-zelfmethode, mits de juiste voorzorgsmaatregelen en PBM's in acht worden genomen. De te gebruiken PBM's zijn:

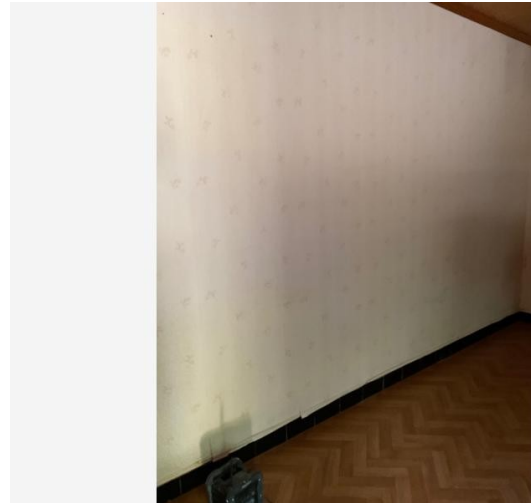
## Fiche 10: pleisterwerk wanden

Geen asbest

Overzichtsfoto

Detailfoto
