# Asbestinventarisatetest

Genkersteenweg 23/01.02, 3500 Hasselt

Attestnummer : 20250124-000219.000

Uitgegeven op : 24.01.2025

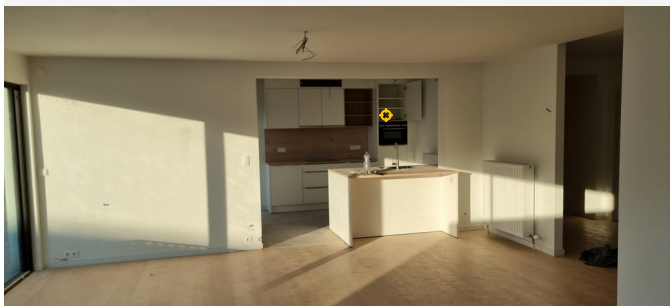
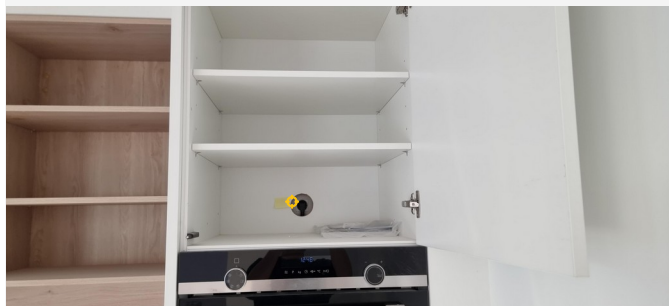
## Fiche 1: Pleisterwerk wanden

Geen asbest

| Bindmiddel van materiaal | Gips - kalk |
| Gebondenheid op basis van bindmiddel | Niet-hechtgebonden |
| Hoeveelheid (oppervlakte - dikte - aantal) | • 200,00 m <sup>2</sup> - 1,00 cm - 1 stuk |

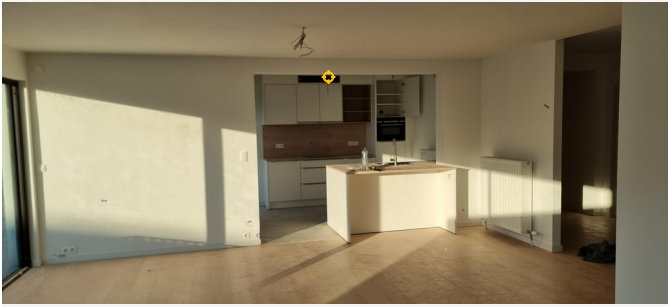
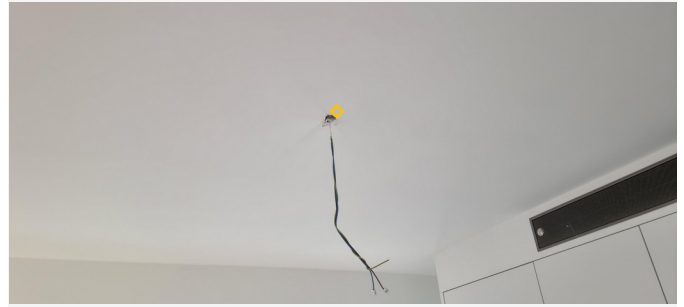
## Fiche 2: Pleisterwerk plafonds

Geen asbest

| Bindmiddel van materiaal | Gips - kalk |
| Gebondenheid op basis van bindmiddel | Niet-hechtgebonden |
| Hoeveelheid (oppervlakte - dikte - aantal) | • 120,00 m <sup>2</sup> - 1,00 cm - 1 stuk |
