# Asbestinventarisatetest

Genkersteenweg 23/00.02, 3500 Hasselt

Attestnummer : **20250124-000187.000**

Uitgegeven op : **24.01.2025**

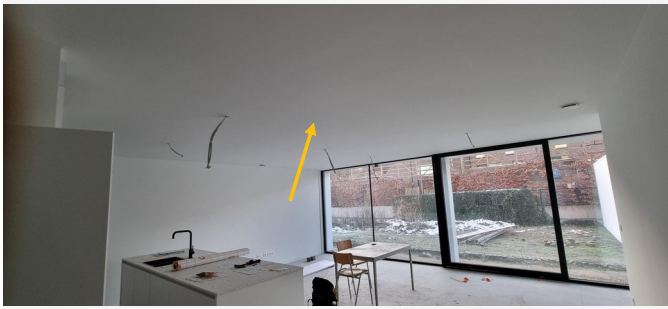
*Vrije foto*

De plafonds werden afgewerkt met gipskartonplaten.

| Identificatiemethode | Vaststelling & expertise (niet-asbestverdacht) |
