# Asbestinventarisatetest

Genkersteenweg 23/00.01, 3500 Hasselt

Attestnummer : **20250124-000173.001**

Uitgegeven op : **24.01.2025**

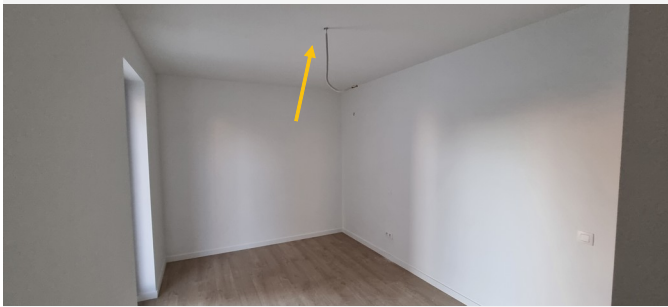
Vrije foto

De plafonds werden afgewerkt met gipskartonplaten.
