Asbestinventarisatetest

Olympiastraat 10/2, 9150 Beveren-Kruibeke-Zwijndrecht

Attestnummer : 20251201-000057.000

Uitgegeven op : 01.12.2025

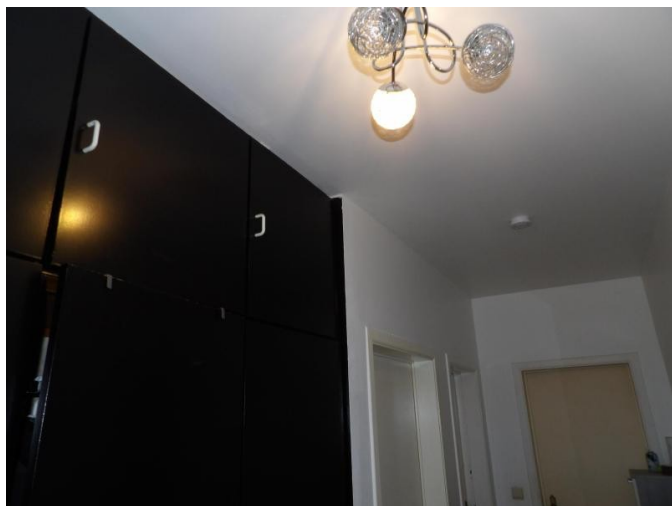
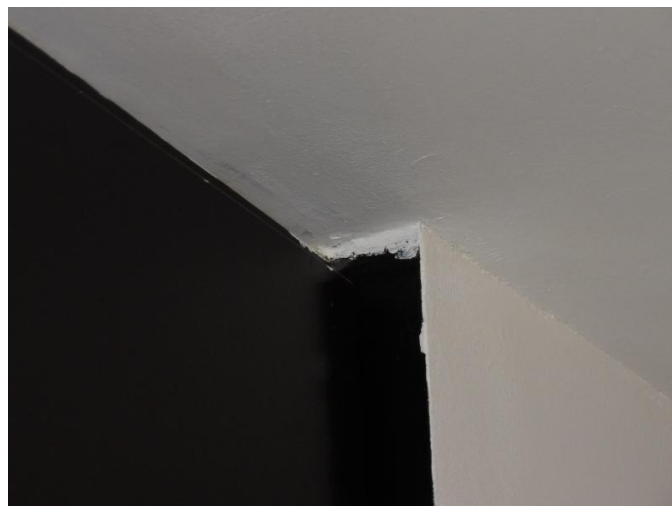
Fiche 1: pleister plafond

Geen asbest

#	Type	Referentie	Resultaat
1.1	Mengmonster	pleister plafond	Geen asbest

Beschrijving	pleister plafond
Omgeving	Binnen
Primaire drager	Plafond
Bindmiddel van materiaal	Gips - kalk
Gebondenheid op basis van bindmiddel	Niet-hechtgebonden
Hoeveelheid (oppervlakte - dikte - aantal)	• 116,00 m ² - 1,00 cm - 1 stuk
Totaal volume	1,16 m ³
Identificatiemethode	Een monstername door de asbestdeskundige met laboanalyse door een asbestlabo.
Destructieve handeling voor identificatie	Nee

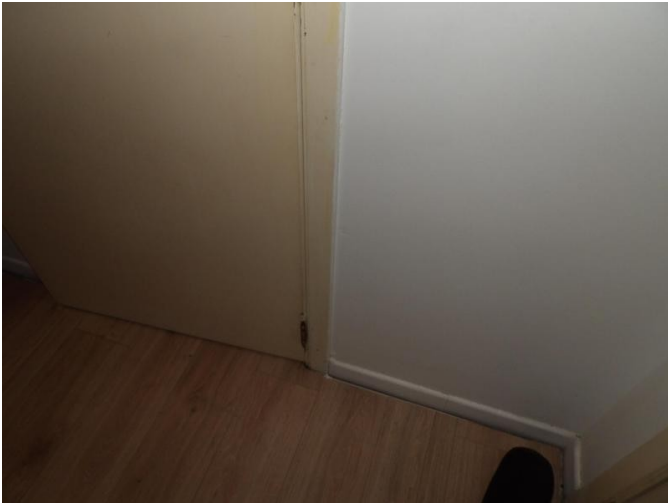
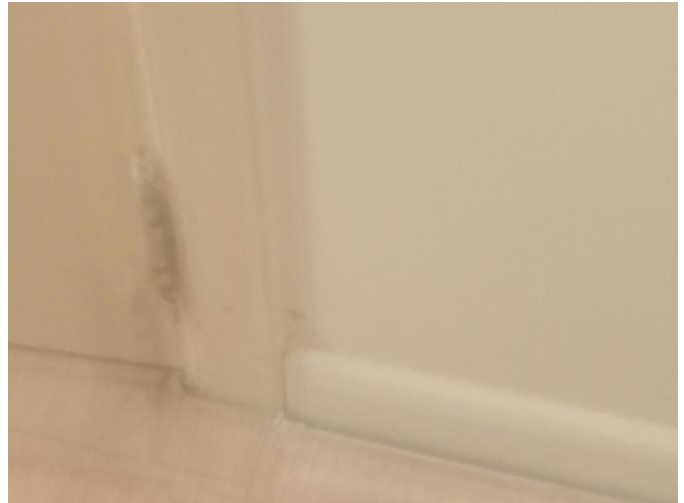
Fiche 2: pleisterwerken muur

Geen asbest

#	Type	Referentie	Resultaat
2.1	Mengmonster	pleisterwerk muur	Geen asbest

Beschrijving	pleisterwerken muur
Omgeving	Binnen
Primaire drager	Binnenwand
Bindmiddel van materiaal	Gips - kalk
Gebondenheid op basis van bindmiddel	Niet-hechtgebonden
Hoeveelheid (oppervlakte - dikte - aantal)	• 65,00 m ² - 1,00 cm - 1 stuk
Totaal volume	0,65 m ³
Identificatiemethode	Een monstername door de asbestdeskundige met laboanalyse door een asbestlabo.
Destructieve handeling voor identificatie	Nee

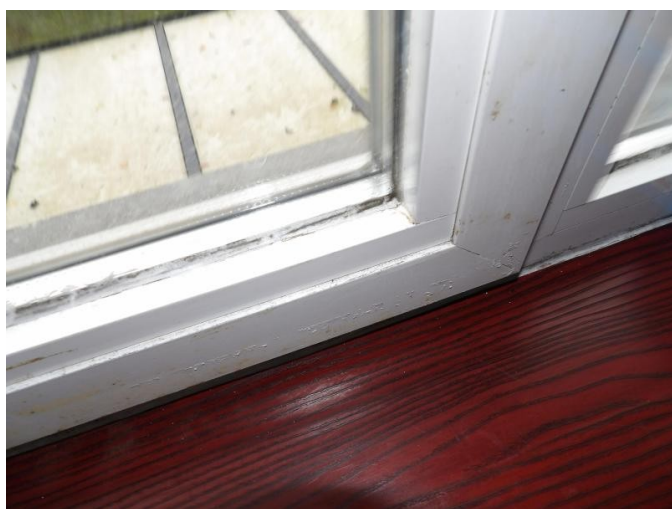
Beschrijving	Notitie	Terug te vinden op plannen
Fiche 3: mastiek aan ramen	-	-
