# Asbestinventarisatattest

Kerkweg 21, 9451 Haaltert

Attestnummer : 20251030-000676.000

Uitgegeven op : 30.10.2025

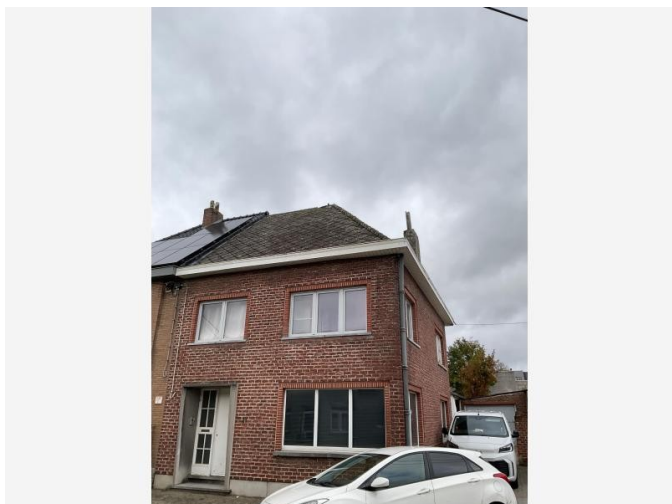
Het asbestmateriaal valt onder de mijlpaal van 2040.

**Dringend verwijderen**

| Beschrijving | Sediment en slib in goot |
| Type afvalstof | Betreft resten (contaminatie) van verwerking of beschadiging |
| Type resten (contaminatie) | <ul style="list-style-type: none"><li>• Stof, deeltjes &lt; 4 mm, flinters, gruis (vermengd in materiaal)</li></ul> |
| Gebondenheid resten | Niet hecht |
| Hoeveelheid (gewicht - aantal) | <ul style="list-style-type: none"><li>• 20,00 kg - 1 stuk</li></ul> |

- Verwijder het asbestafval.
- Voer bijkomende staalname(s) uit.

- Eenvoudige handelingen: mag via doe-het-zelf of door werknemer(s) met opleidingsattest eenvoudige handelingen  
Bij het uitvoeren van eenvoudige handelingen, zoals toegestaan via doe-het-zelfmethoden of door werknemers met een opleidingsattest, is het gebruik van de juiste persoonlijke beschermingsmiddelen (PBM's) verplicht om blootstelling aan asbestvezels te voorkomen. Wij adviseren echter om asbest te laten verwijderen door een werknemer met opleidingscertificaat. Maar het is ook toegestaan via de doe-het-zelfmethode, mits de juiste voorzorgsmaatregelen en PBM's in acht worden genomen. De te gebruiken PBMs zijn:
  - FFP3-mondmasker of halfgelaatsmasker met P3 filter
  - wegwerpoverall (Tyvek CATIII, type 5 en 6)

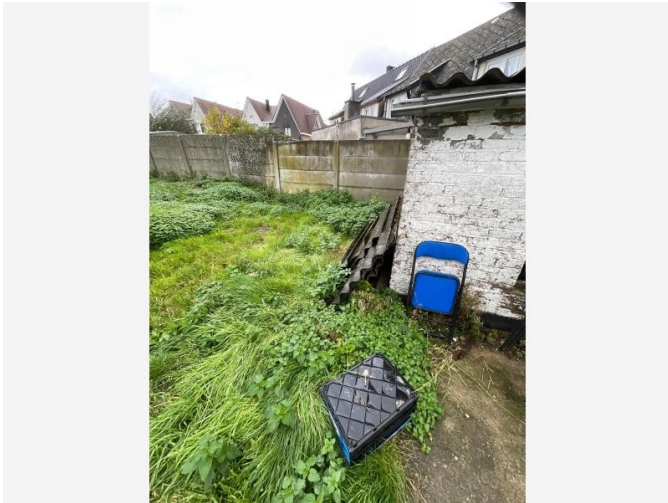
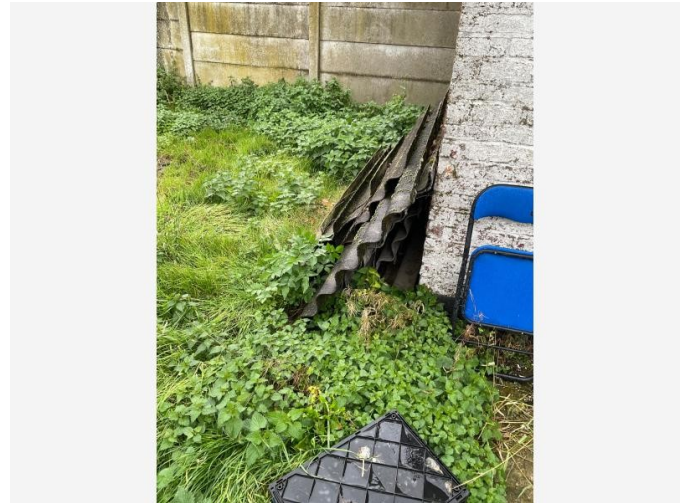
Het asbestmateriaal valt onder de mijlpaal van 2040.

**Dringend verwijderen**

| Beschrijving | asbestafval in de tuin |
| Type afvalstof | Betreft stock-voorraad of gedemonteerde asbestmaterialen |
| Asbestmaterialen | <ul style="list-style-type: none"><li>Dak- en gevelbekleding - Golfplaat</li></ul> |
| Bindmiddel van asbestmateriaal | Cement |
| Hoeveelheid (gewicht - aantal) | <ul style="list-style-type: none"><li>50,00 kg - 1 stuk</li></ul> |

- Verwijder het asbestafval.
- Voer bijkomende staalname(s) uit.

- Eenvoudige handelingen: mag via doe-het-zelf of door werknemer(s) met opleidingsattest eenvoudige handelingen  
De toepassing is reed gedemonteerd en dus eenvoudig te verwijderen zonder kans op contaminaties.

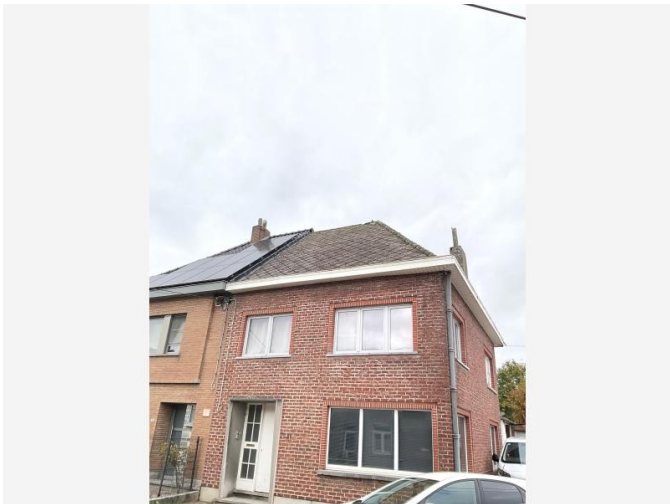
Het asbestmateriaal valt onder de mijlpaal van 2034.

**Dringend verwijderen**

| Eindbeoordeling materiaalrisico | Hoog materiaalrisico en/of hoge kans op vezelvrijgave |

| Asbestsoort (vezeltype) | Crocidoliet aanwezig |
| Toestand van het materiaal | Matig beschadigd, matig verweerd |

| Beschrijving | leien dak |
| Hoeveelheid (oppervlakte - aantal) | <ul style="list-style-type: none"><li>• 90,00 m<sup>2</sup> - 1 stuk</li></ul> |

- Zorg voor een veilig beheer. Vermijd het beschadigen van het asbestmateriaal. Controleer de toestand jaarlijks op wijzigingen.
- Hemelwater dat afspoelt van asbestcement daken of gevels kan asbestdeeltjes bevatten. Gebruik het enkel voor gesloten circuits (bv. spoelen toiletten). Reinig na het vervangen van het dak of de gevel de dakgoten en regenwaterput of -ton om asbesthoudend sediment of slib te verwijderen
- Voer bijkomende staalname(s) uit.

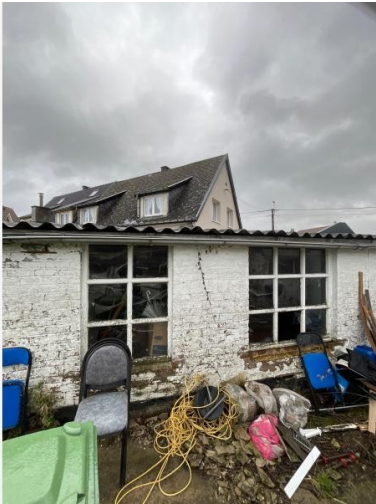
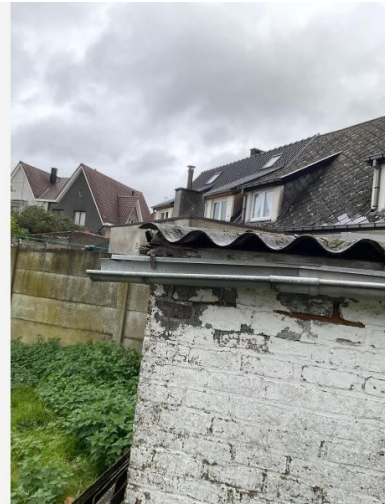
Het asbestmateriaal valt onder de mijlpaal van 2034.

**Dringend verwijderen**

| Eindbeoordeling materiaalrisico | Hoog materiaalrisico en/of hoge kans op vezelvrijgave |

| Asbestsoort (vezeltype) | Crocidoliet aanwezig |
| Toestand van het materiaal | Matig beschadigd, matig verweerd |

| Beschrijving | golfplaten dak |
| Hoeveelheid (oppervlakte - aantal) | • 30,00 m <sup>2</sup> - 1 stuk |

- Zorg voor een veilig beheer. Vermijd het beschadigen van het asbestmateriaal. Controleer de toestand jaarlijks op wijzigingen.
- Hemelwater dat afspoelt van asbestcement daken of gevels kan asbestdeeltjes bevatten. Gebruik het enkel voor gesloten circuits (bv. spoelen toiletten). Reinig na het vervangen van het dak of de gevel de dakgoten en regenwaterput of -ton om asbesthoudend sediment of slib te verwijderen
- Voer bijkomende staalname(s) uit.

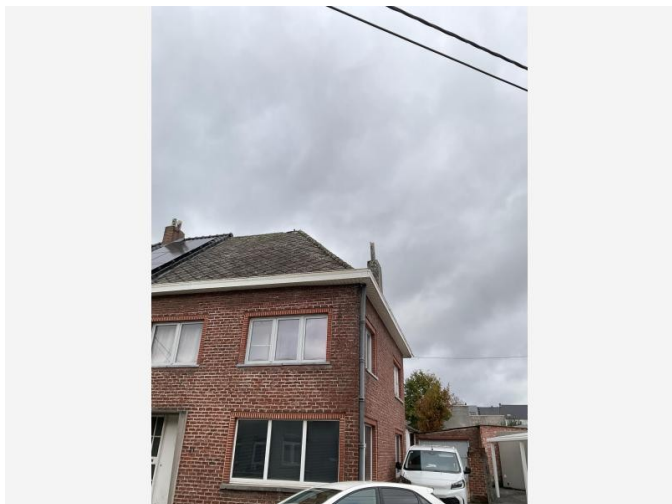
Het asbestmateriaal valt onder de mijlpaal van 2034.

**Dringend verwijderen**

- Zorg voor een veilig beheer. Vermijd het beschadigen van het asbestmateriaal. Controleer de toestand jaarlijks op wijzigingen.
- Voer bijkomende staalname(s) uit.
