# Asbestinventarisatetest

Bijenstraat 18, 3600 Genk

Attestnummer : 20230226-000099.000

Uitgegeven op : 26.02.2023

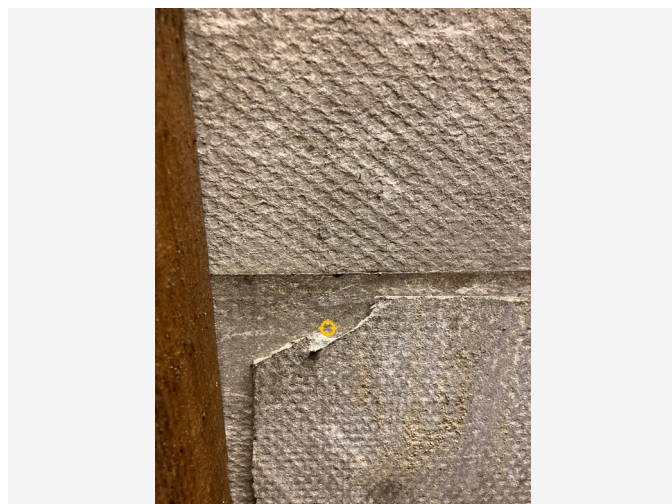
Overzichtsfoto

Detailfoto

| Eindbeoordeling materiaalrisico | Laag materiaalrisico en/of verlaagde kans op vezelvrijgave |

| Gebondenheid | Categorie 1: hechtgebonden in oorsprong |
| Asbestsoort (vezeltype) | Alleen chrysotiel |
| Asbestconcentratie | Laag (< 50%) |
| Toestand van het materiaal | Onbeschadigd, niet verweerd |

| # | Type | Referentie | Resultaat |
|---|---|---|---|
| 1.1 | Puntmonster | M02 | Chrysotiel |

| Beschrijving | dakbeschot |
| Asbestmateriaal | Dak- en gevelbekleding - Plaat |
| Bindmiddel van asbestmateriaal | Cement |
| Hoeveelheid (oppervlakte - dikte - aantal) | • 130,00 m <sup>2</sup> - 0,50 cm - 1 stuk |

Het asbestmateriaal valt onder de mijlpaal van 2040.

Zorgvuldig beheren

- Zorg voor een veilig beheer. Vermijd het beschadigen van het asbestmateriaal. Controleer de toestand jaarlijks op wijzigingen.

- Eenvoudige handelingen: mag via doe-het-zelf of door werknemer(s) met opleidingsattest eenvoudige handelingen  
platen zitten netjes verwerkt en kunnen zonder problemen worden verwijderd

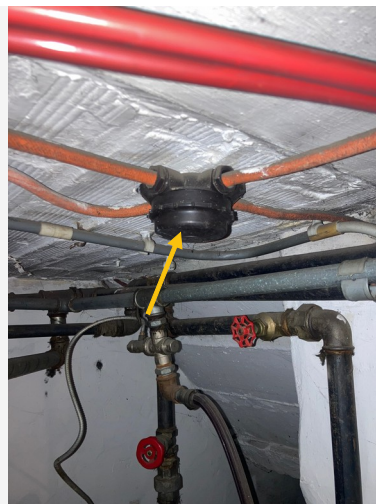
Overzichtsfoto

Detailfoto

| Eindbeoordeling materiaalarisico | Laag materiaalarisico en/of verlaagde kans op vezelvrijgave |

| Gebondenheid | Categorie 1: hechtgebonden in oorsprong |
| Asbestsoort (vezeltype) | Crocidoliet aanwezig |
| Asbestconcentratie | Laag (< 50%) |
| Toestand van het materiaal | Onbeschadigd, niet verweerd |

| Beschrijving | bakkeliet schakelkast |
| Asbestmateriaal | electrische schakelkast |
| Bindmiddel van asbestmateriaal | Kunststof of -hars |

Het asbestmateriaal valt onder de mijlpaal van 2040.

Zorgvuldig beheren

- Zorg voor een veilig beheer. Vermijd het beschadigen van het asbestmateriaal. Controleer de toestand jaarlijks op wijzigingen.

- Eenvoudige handelingen: mag via doe-het-zelf of door werknemer(s) met opleidingsattest eenvoudige handelingen  
enkel 2 schroeven los en dan is het weg

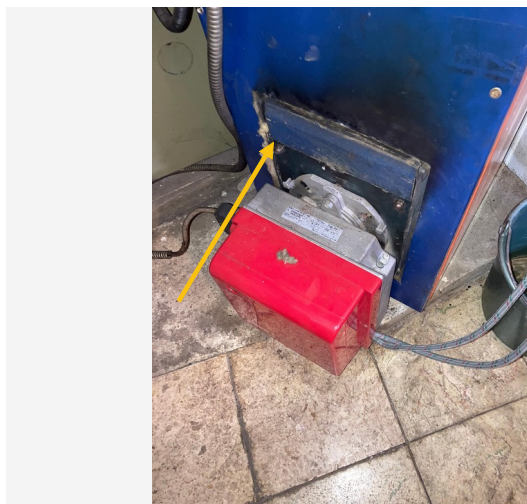
## Fiche 3: isolatie mazout ketel

Overzichtsfoto

Detailfoto

Geen asbest

| # | Type | Referentie | Resultaat |
|---|---|---|---|
| 3.1 | Mengmonster | M03 | Geen asbest |

| Beschrijving | isolatie mazout ketel |
| Bindmiddel van materiaal | Mousse |

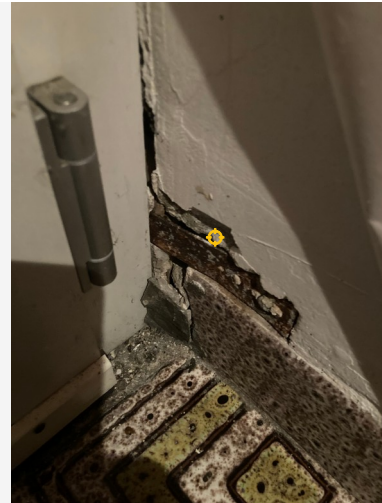
Overzichtsfoto

Detailfoto

Geen asbest

| # | Type | Referentie | Resultaat |
|---|---|---|---|
| 4.1 | Mengmonster | M01 | Geen asbest |

| Beschrijving | pleisterwerk |
| Bindmiddel van materiaal | Gips - kalk |
