# Asbestinventarisatetest

Weversberg 46/11, 2450 Meerhout

Attestnummer : 20251023-000230.000

**Asbestveilig** (maar mogelijk niet asbestvrij)

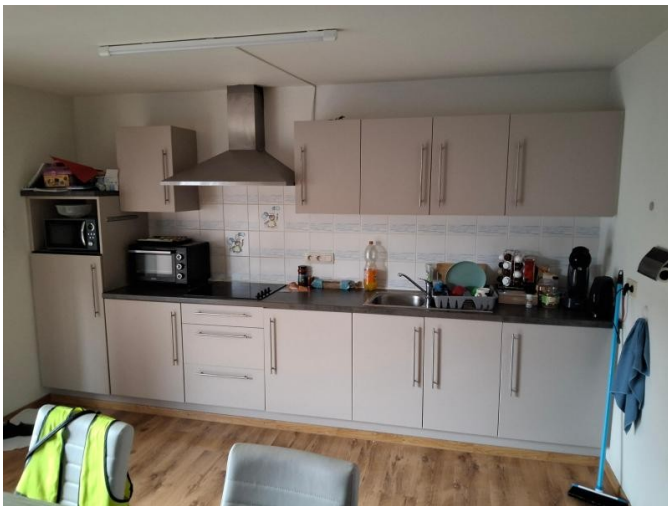
Vrije foto

| Primaire drager | Binnenwand |
| (Asbest)materiaal | In-situ afwerkingslagen - Lijm laag |
| Bindmiddel | Cement |
| Gebondenheid bindmiddel | Hecht |

Als bij het verwijderen van de tegels een grijs-zwarte tegellijm wordt vastgesteld is het aan te raden hiervan een staal te nemen om na te gaan of deze asbestverdacht is.

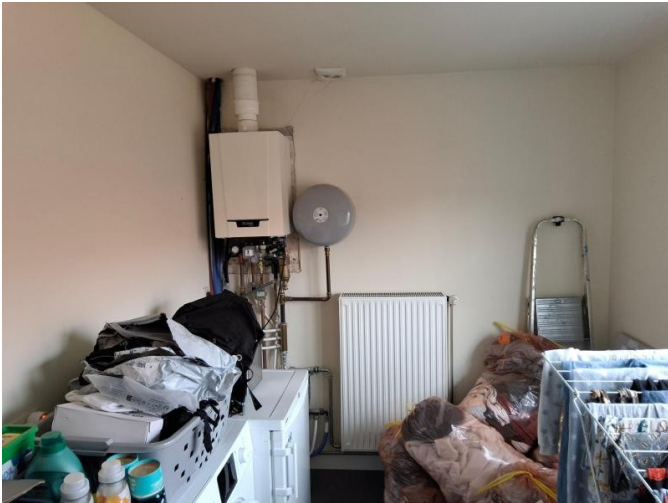
## Fiche 2: Pleisterwerk plafond

Geen asbest

| # | Type | Referentie | Resultaat |
|---|---|---|---|
| 2.1 | Mengmonster | 0.2 | Geen asbest |

| Primaire drager | Plafond |
| Bindmiddel van materiaal | Gips - kalk |
| Gebondenheid op basis van bindmiddel | Niet-hechtgebonden |
| Hoeveelheid (oppervlakte - dikte - aantal) | • 108,00 m <sup>2</sup> - 1,00 cm - 1 stuk |

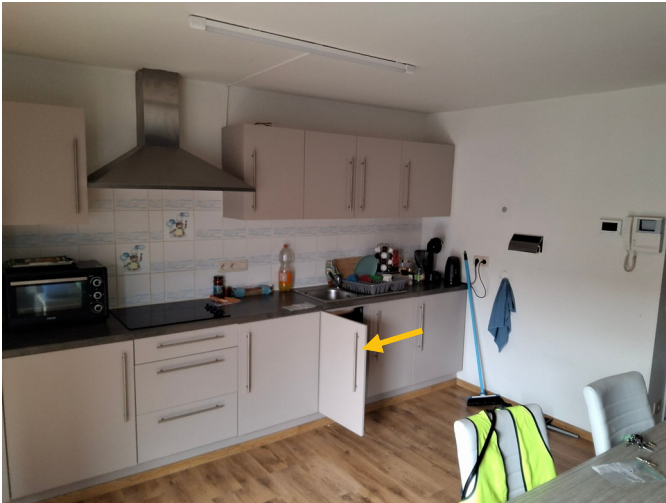
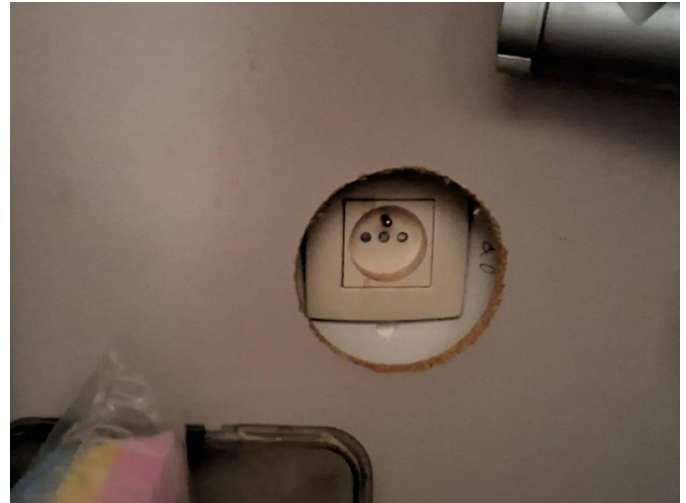
## Fiche 3: Pleisterwerk muren

Geen asbest

| # | Type | Referentie | Resultaat |
|---|---|---|---|
| 3.1 | Mengmonster | 0.1 | Geen asbest |

| Primaire drager | Binnenwand |
| Bindmiddel van materiaal | Gips - kalk |
| Gebondenheid op basis van bindmiddel | Niet-hechtgebonden |
| Hoeveelheid (oppervlakte - dikte - aantal) | • 250,00 m <sup>2</sup> - 1,00 cm - 1 stuk |
