# Asbestinventarisatetest

Vrijheid 77/4, 2370 Arendonk

Attestnummer : 20251101-000331.000

**Asbestveilig** (maar mogelijk niet asbestvrij)

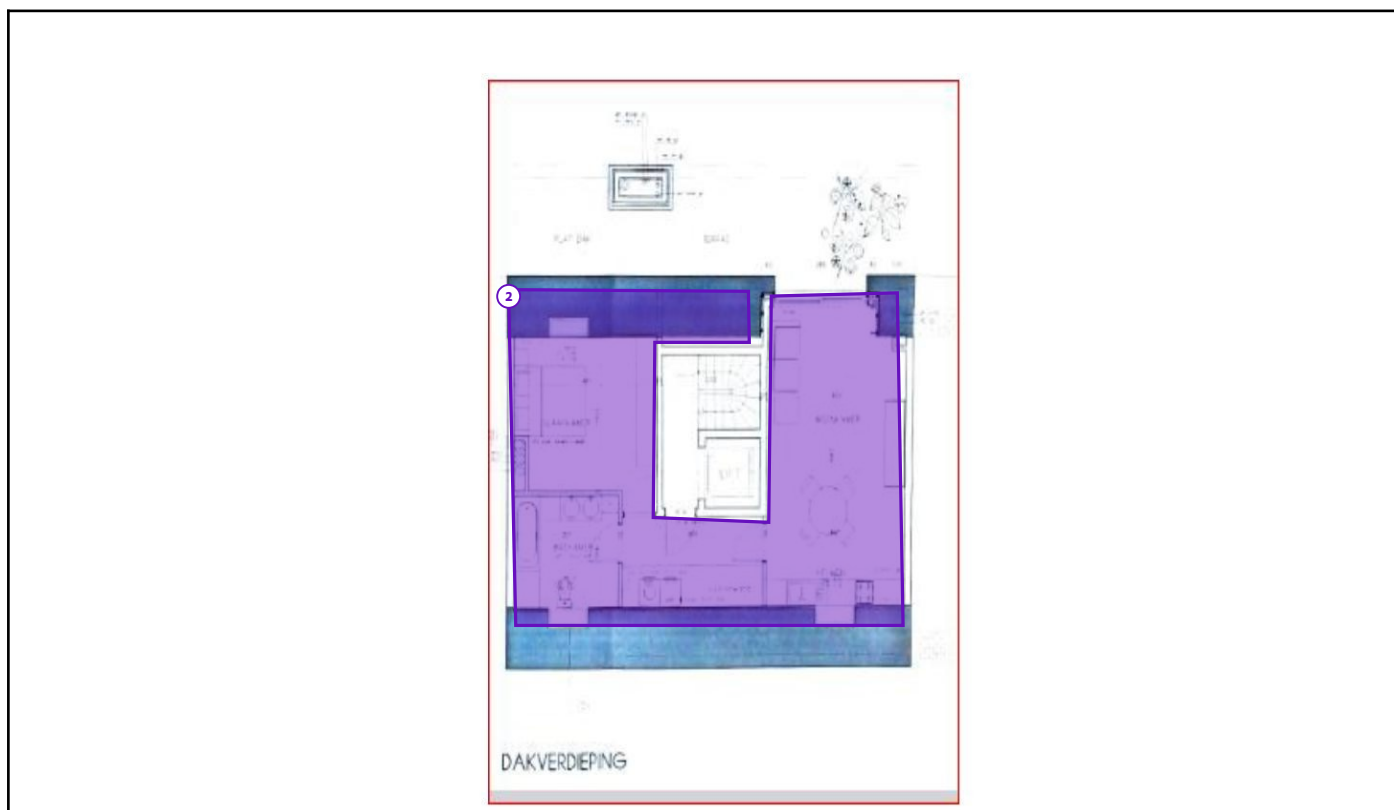
## Plan 1.2: grondplan 3e verdieping

| Beschrijving | Type | Actie |
|---|---|---|
| 2. verlaagd plafond | Advies | - |

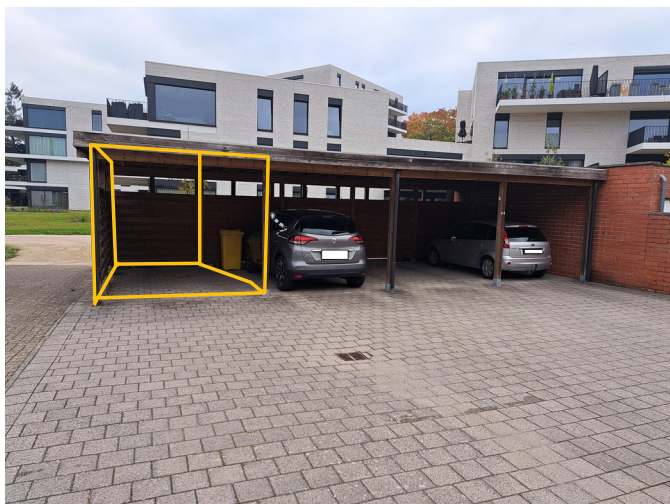
*Situeringsfoto*

### Uitgesloten van inspectie

**Bouwjaar:** 2008

*Constructies gebouwd vanaf 2001 moeten niet onderzocht worden*
