# Asbestinventarisatetest

Langestraat 40, 3220 Holsbeek

Attestnummer : **20250626-000441.000**

Uitgegeven op : **26.06.2025**

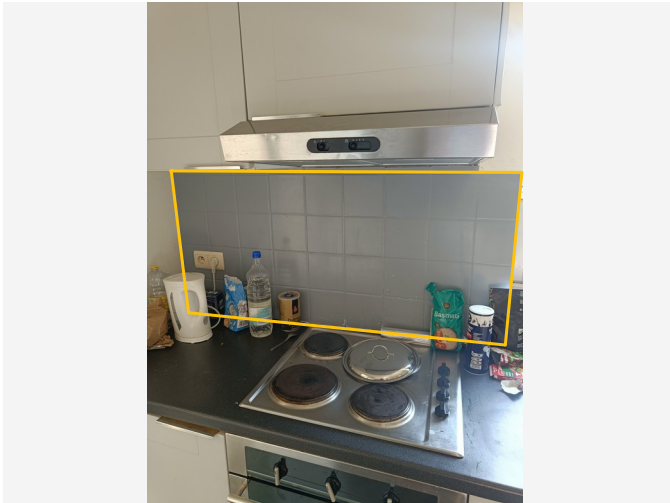
| Fiche 2: Tegellijm faïence..... | 13 |

In de keuken zijn faïencetegels aanwezig. Wij kunnen niet vaststellen hoe deze werden bevestigd. Het is mogelijk dat deze werden bevestigd met asbesthoudende lijm. In geval van renovatie, gelieve hier aandachtig voor te zijn en met de nodige voorzorgsmaatregelen te behandelen. Laat eventueel bijkomende staalnames uitvoeren.

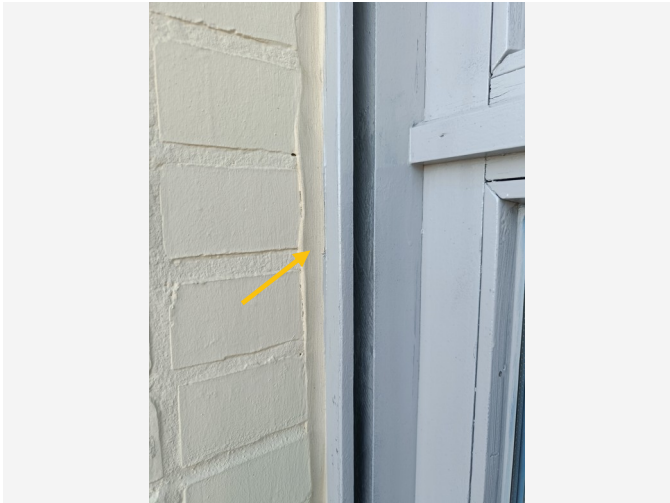
| Fiche 6: Afdichting buitenschrijnwerk..... | 17 |

De afdichting tussen de buitengevel en het schrijnwerk bestaat uit siliconen of cementering. Er is geen asbestverdachte mastiek/ kit waarneembaar.

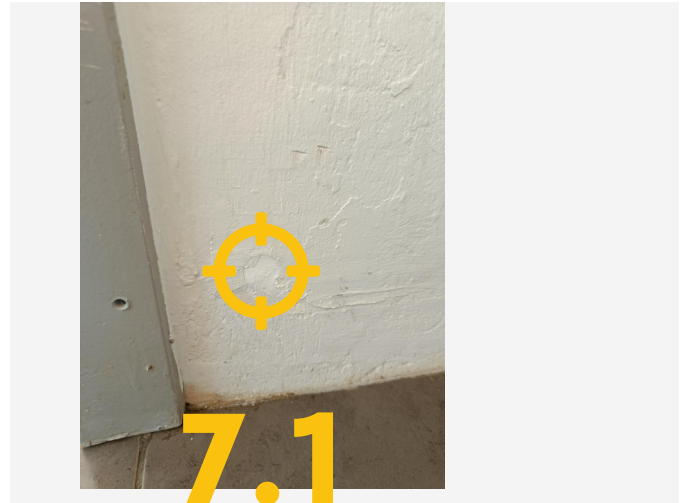
## Fiche 7: Pleisterwerk muren

Geen asbest

| # | Type | Referentie | Resultaat |
|---|---|---|---|
| 7.1 | Mengmonster | MM1 | Geen asbest |

| Bindmiddel van materiaal | Gips - kalk |
| Gebondenheid op basis van bindmiddel | Niet-hechtgebonden |
