# Asbestinventarisatetest

Hooftvunderlei 1/201, 2100 Antwerpen

Attestnummer : **20241205-000189.000**

Uitgegeven op : **05.12.2024**

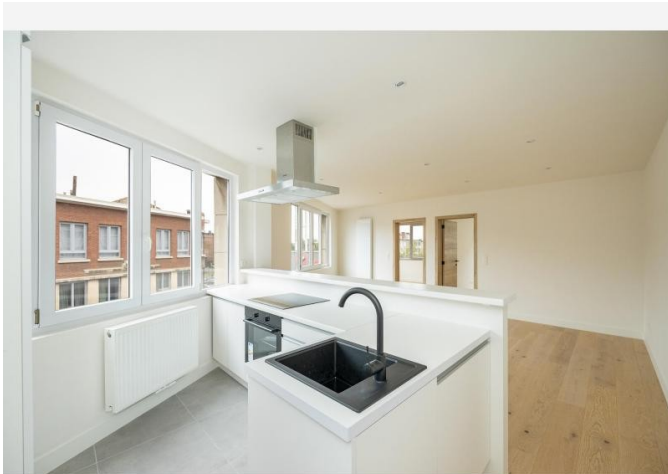
Vrije foto

Vals plafond. Niet mogelijk eventueel aanwezig pleisterwerk te bemonsteren.

| Primaire drager | Plafond |
| (Asbest)materiaal | In-situ afwerkingslagen - Pleisterwerk (wand, plafond, ...) |
| Bindmiddel | Gips - kalk |
| Gebondenheid bindmiddel | Niet-hechtgebonden |

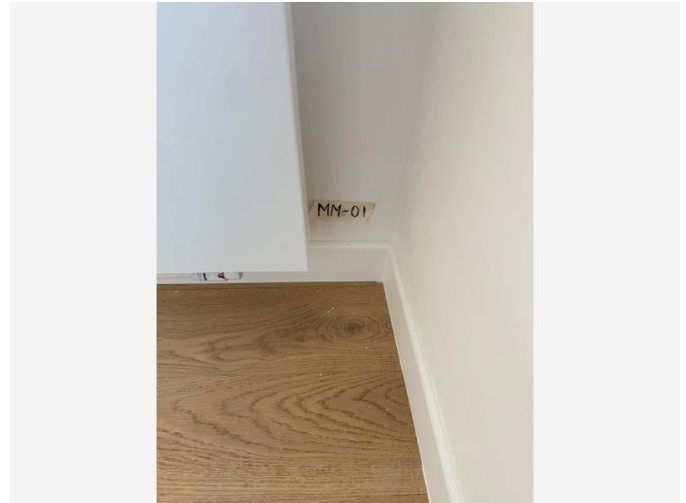
## Fiche 2: Muurpleister

Overzichtsfoto

Detailfoto

Geen asbest

| # | Type | Referentie | Resultaat |
|---|---|---|---|
| 2.1 | Mengmonster | MM-01 | Geen asbest |

| Beschrijving | Muurpleister |
| Primaire drager | Binnenwand |
| Bindmiddel van materiaal | Gips - kalk |
| Hoeveelheid (oppervlakte - dikte - aantal) | • 77,00 m <sup>2</sup> - 2,00 cm - 1 stuk |
| Opmerking | Stalen werden genomen in zowel droge als natte ruimtes. Er is geen traphal of stookruimte aanwezig in het appartement. |
