# Asbestinventarisatetest

Hooftvunderlei 1/102, 2100 Antwerpen

Attestnummer : 20241205-000186.000

Uitgegeven op : 05.12.2024

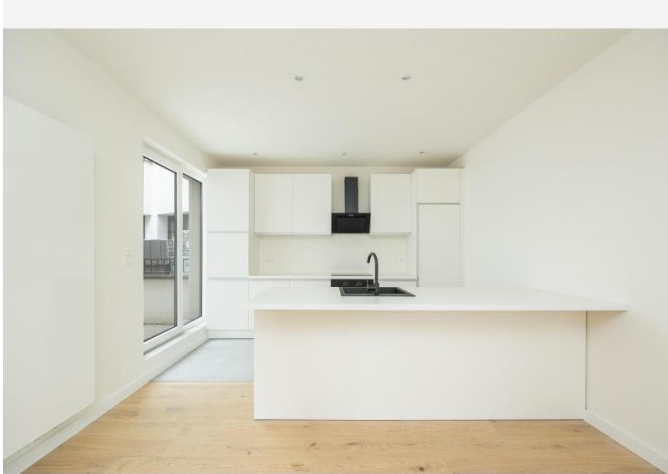
Vrije foto

Vals plafond. Niet mogelijk om eventueel aanwezig pleisterwerk te bemonsteren.

| Primaire drager | Plafond |
| (Asbest)materiaal | In-situ afwerkingslagen - Pleisterwerk (wand, plafond, ...) |
| Bindmiddel | Gips - kalk |
| Gebondenheid bindmiddel | Niet-hechtgebonden |

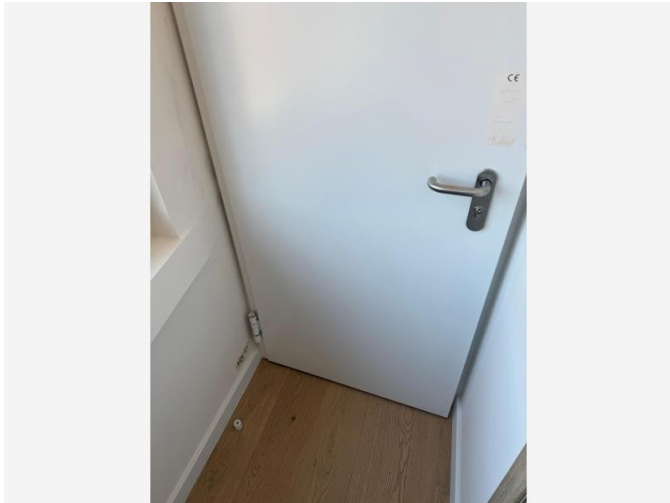
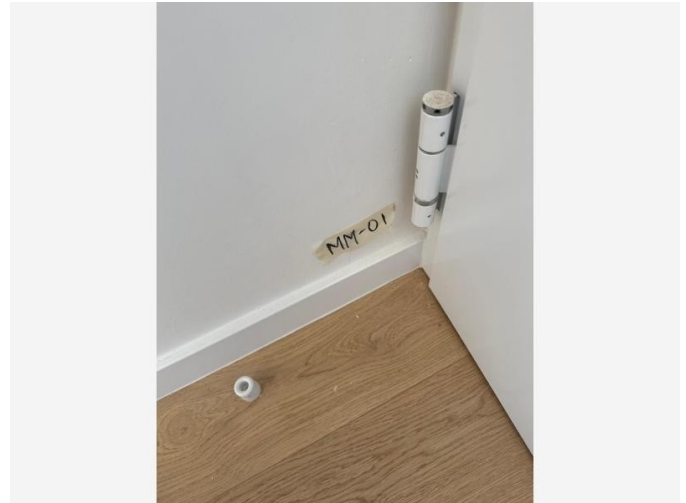
## Fiche 2: Muurpleister

Geen asbest

| # | Type | Referentie | Resultaat |
|---|---|---|---|
| 2.1 | Mengmonster | MM-01 | Geen asbest |

| Beschrijving | Muurpleister |
| Primaire drager | Binnenwand |
| Bindmiddel van materiaal | Gips - kalk |
| Hoeveelheid (oppervlakte - dikte - aantal) | • 69,00 m <sup>2</sup> - 2,00 cm - 1 stuk |
| Opmerking | Stalen werden genomen in zowel droge als natte ruimtes. Er is geen traphal of stookruimte aanwezig in het appartement. |
