# Asbestinventarisatetest

Hooftvunderlei 1/101, 2100 Antwerpen

Attestnummer : **20241205-000182.000**

Uitgegeven op : **05.12.2024**

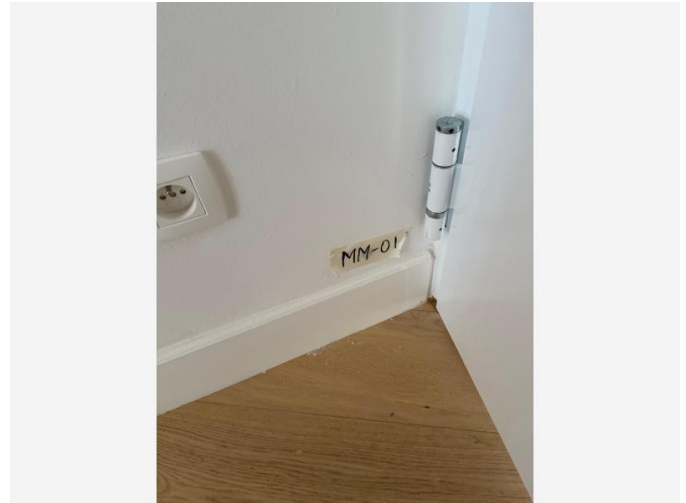
## Fiche 2: Muurpleister

Geen asbest

Overzichtsfoto

Detailfoto

| # | Type | Referentie | Resultaat |
|---|---|---|---|
| 2.1 | Mengmonster | MM-01 | Geen asbest |

| Beschrijving | Muurpleister |
| Primaire drager | Binnenwand |
| Bindmiddel van materiaal | Gips - kalk |
| Gebondenheid op basis van bindmiddel | Niet-hechtgebonden |
| Hoeveelheid (oppervlakte - dikte - aantal) | • 77,00 m <sup>2</sup> - 2,00 cm - 1 stuk |
| Opmerking | Stalen werden genomen in zowel droge als natte ruimtes. Er is geen traphal of stookruimte aanwezig in het appartement. |
