# Asbestinventarisatetest

Hooftvunderlei 1A, 2100 Antwerpen

Attestnummer : **20241205-000196.000**

Uitgegeven op : **05.12.2024**

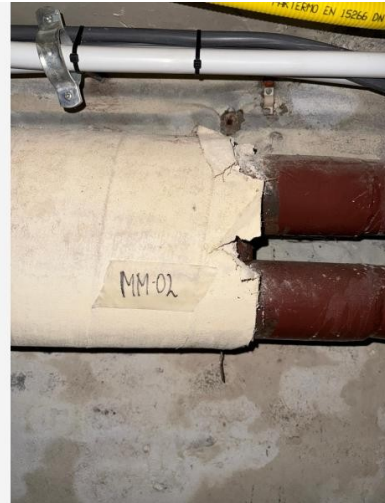
## Fiche 2: Leidingisolatie

Overzichtsfoto

Detailfoto

Geen asbest

| # | Type | Referentie | Resultaat |
|---|---|---|---|
| 2.1 | Mengmonster | MM-02 | Geen asbest |

| Beschrijving | Leidingisolatie |
| Bindmiddel van materiaal | Gips - kalk |
| Hoeveelheid (lengte - omtrek - dikte - aantal) | <ul style="list-style-type: none"><li>• 16,00 m - 40,00 cm - 2,00 cm - 1 stuk</li></ul> |

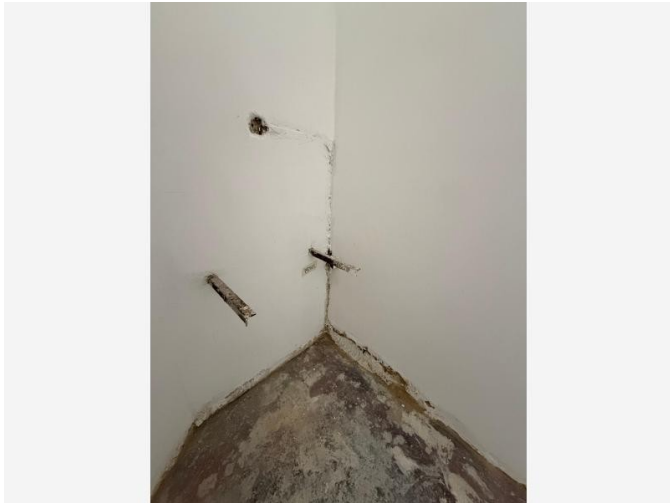
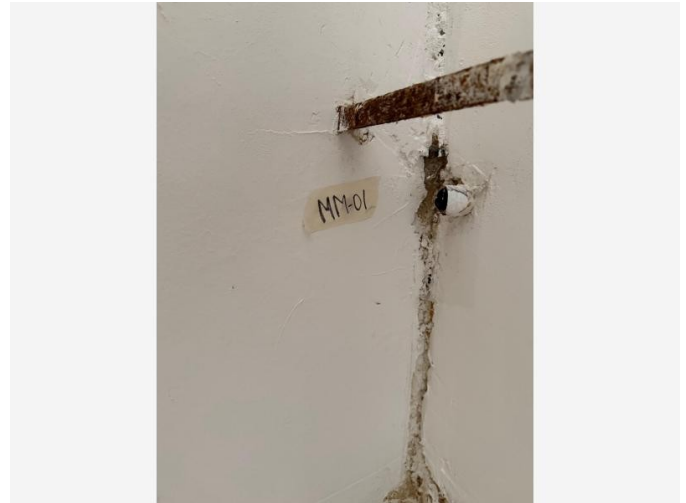
## Fiche 3: Muurpleister

Overzichtsfoto

Detailfoto

Geen asbest

| # | Type | Referentie | Resultaat |
|---|---|---|---|
| 3.1 | Mengmonster | MM-01 | Geen asbest |

| Beschrijving | Muurpleister |
| Bindmiddel van materiaal | Gips - kalk |
| Hoeveelheid (oppervlakte - dikte - aantal) | • 86,00 m <sup>2</sup> - 1,00 cm - 1 stuk |
| Opmerking | Stalen werden genomen in zowel droge als natte ruimtes. Er is geen traphal of stookruimte aanwezig in het appartement. |
