# Asbestinventarisatetest

Hooftvunderlei 1/202, 2100 Antwerpen

Attestnummer : **20241205-000193.000**

Uitgegeven op : **05.12.2024**

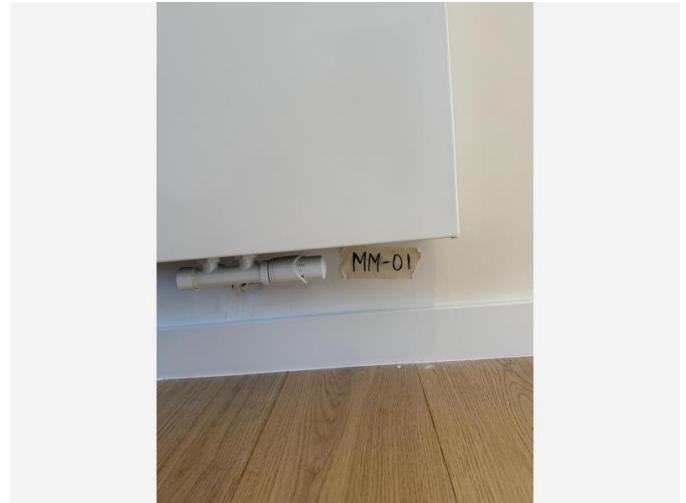
## Fiche 2: Muurpleister

Overzichtsfoto

Detailfoto

Geen asbest

| # | Type | Referentie | Resultaat |
|---|---|---|---|
| 2.1 | Mengmonster | MM-01 | Geen asbest |

| Beschrijving | Muurpleister |
| Primaire drager | Binnenwand |
| Bindmiddel van materiaal | Gips - kalk |
| Hoeveelheid (oppervlakte - dikte - aantal) | • 69,00 m <sup>2</sup> - 2,00 cm - 1 stuk |
| Opmerking | Stalen werden genomen in zowel droge als natte ruimtes. Er is geen traphal of stookruimte aanwezig in het appartement. |
