# Asbestinventarisatetest

Grote Nieuwedijkstraat 348/102, 2800 Mechelen

Attestnummer : 20240215-000191.000

Uitgegeven op : 15.02.2024

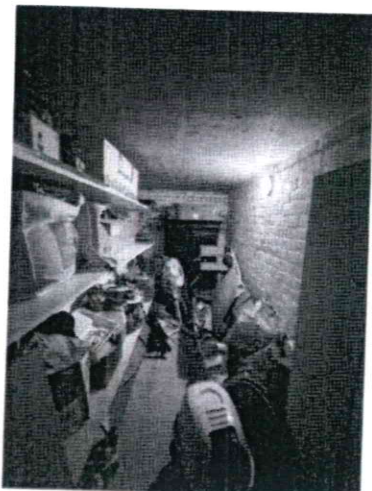
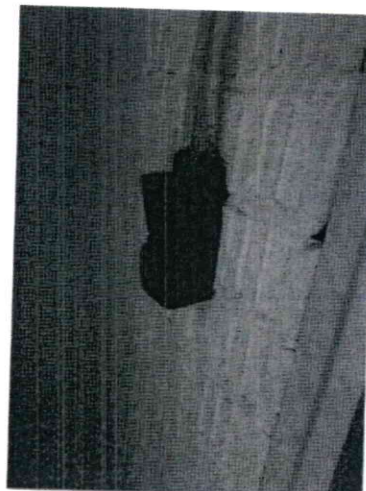
# Fiche 1: Bakeliet schakelaar kelderberging

Het asbestmateriaal valt onder de mijlpaal van 2040.

| Eindbeoordeling materiaalisico | Laag materiaalisico en/of verlaagde kans op vezelvrijgave |

| Asbestsoort (vezeltype) | Crocidoliet aanwezig |
| Asbestconcentratie | Laag (< 50%) |
| Toestand van het materiaal | Onbeschadigd, niet verweerd |

| Asbestmateriaal | Plaat, paneel, tablet - Type Bakeliet |

- Zorg voor een veilig beheer. Vermijd het beschadigen van het asbestmateriaal. Controleer de toestand jaarlijks op wijzigingen.

- Eenvoudige handelingen: mag via doe-het-zelf of door werknemer(s) met opleidingsattest eenvoudige handelingen  
Zonder slijpen of breken en mits gebruik PBM's

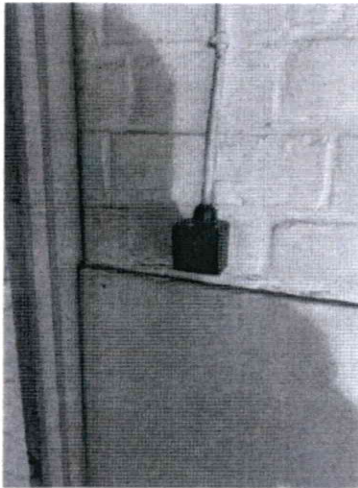
## Fiche 2: Bakeliet schakelaar/stopcontact garage

Het asbestmateriaal valt onder de mijlpaal van 2040.

Laag materiaalarisico en/of verlaagde kans op vezelvrijgave

Crocidoliet aanwezig

Laag (< 50%)

Onbeschadigd, niet verweerd

Plaat, paneel, tablet - Type Bakeliet

- Zorg voor een veilig beheer. Vermijd het beschadigen van het asbestmateriaal. Controleer de toestand jaarlijks op wijzigingen.

- Eenvoudige handelingen: mag via doe-het-zelf of door werknemer(s) met opleidingsattest eenvoudige handelingen  
Zonder slijpen of breken en mits gebruik PBM's
