# Asbestinventarisatetest

Hertogstraat 143/0203, 3001 Leuven

Attestnummer : **20251205-000191.000**

Uitgegeven op : **05.12.2025**

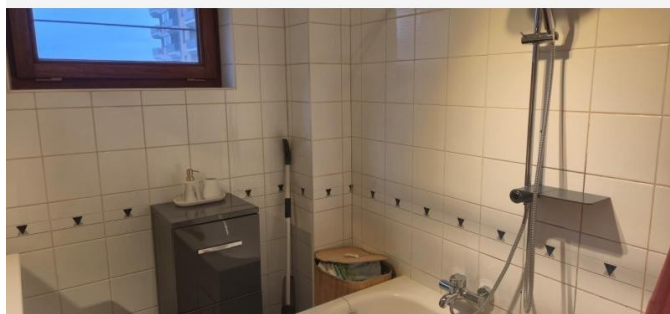
Situeringsfoto

Detailfoto

Binnenwanden en/of plafonds afgewerkt met een intacte laag faiencetegels zonder zichtbare beschadigingen. Inspectie van de onderliggende lijmlaag of tegels zelf is niet mogelijk zonder uitbreiding naar een destructief onderzoek.

| Basis voor advies | Beoordeling op basis van expertise, zonder een vaststelling door de asbestdeskundige. |
| Primaire drager | Binnenwand |

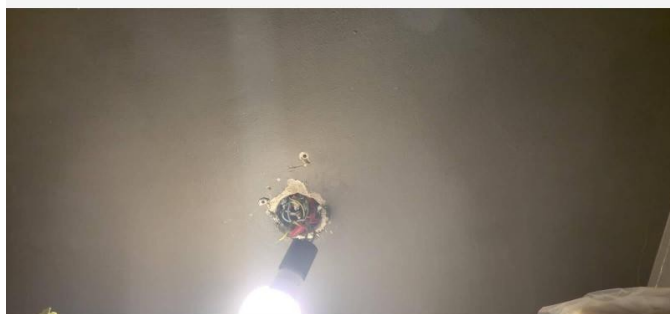
## Fiche 2: Pleisterwerk plafonds

Overzichtsfoto

Detailfoto

Geen asbest

| # | Type | Referentie | Resultaat |
|---|---|---|---|
| 2.1 | Mengmonster | MM02 | Geen asbest |

| Beschrijving | Pleisterwerk plafonds |
| Bindmiddel van materiaal | Gips - kalk |
| Hoeveelheid (oppervlakte - dikte - aantal) | • 200,00 m <sup>2</sup> - 1,00 cm - 1 stuk |

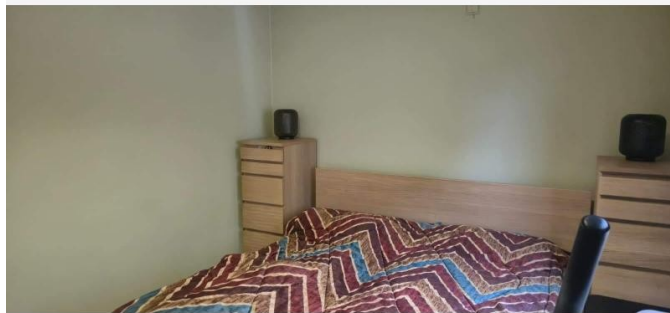
## Fiche 3: Pleisterwerk wanden

Overzichtsfoto

Detailfoto

Geen asbest

| # | Type | Referentie | Resultaat |
|---|---|---|---|
| 3.1 | Mengmonster | MM01 | Geen asbest |

| Beschrijving | Pleisterwerk wanden |
| Bindmiddel van materiaal | Gips - kalk |
| Hoeveelheid (oppervlakte - dikte - aantal) | • 300,00 m <sup>2</sup> - 1,00 cm - 1 stuk |
