# Asbestinventarisatetest

Weeldestraat 109/01-2, 2381 Ravels

Attestnummer : 20250723-000311.001

**Asbestveilig** (maar mogelijk niet asbestvrij)

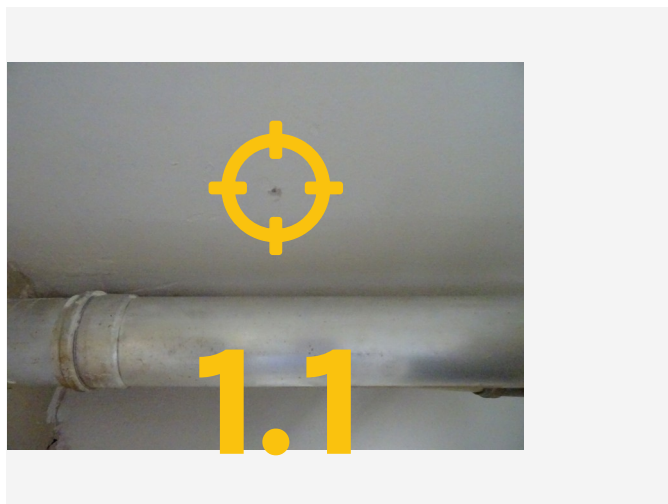
## Fiche 1: 2 .Pleisterwerk plafonds.

Geen asbest

| # | Type | Referentie | Resultaat |
|---|---|---|---|
| 1.1 | Mengmonster | 2 | Geen asbest |

| Bindmiddel van materiaal | Gips - kalk |
| Gebondenheid op basis van bindmiddel | Niet-hechtgebonden |
| Hoeveelheid (oppervlakte - dikte - aantal) | • 75,00 m <sup>2</sup> - 1,00 cm - 1 stuk |

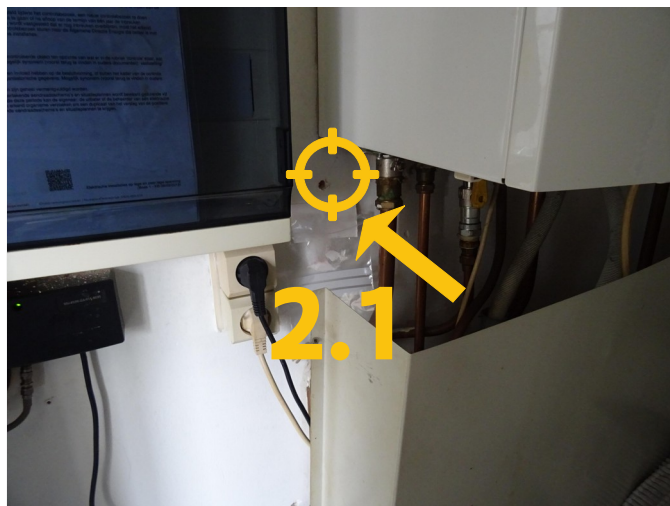
Geen asbest

| # | Type | Referentie | Resultaat |
|---|---|---|---|
| 2.1 | Mengmonster | 1 | Geen asbest |

| Beschrijving | 1.Pleisterwerk wanden en/of binnenmuren |
| Bindmiddel van materiaal | Gips - kalk |
| Hoeveelheid (oppervlakte - dikte - aantal) | • 180,00 m <sup>2</sup> - 1,00 cm - 1 stuk |

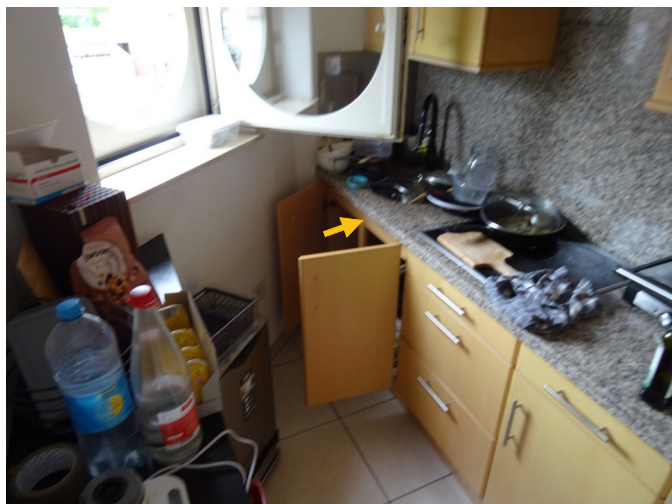
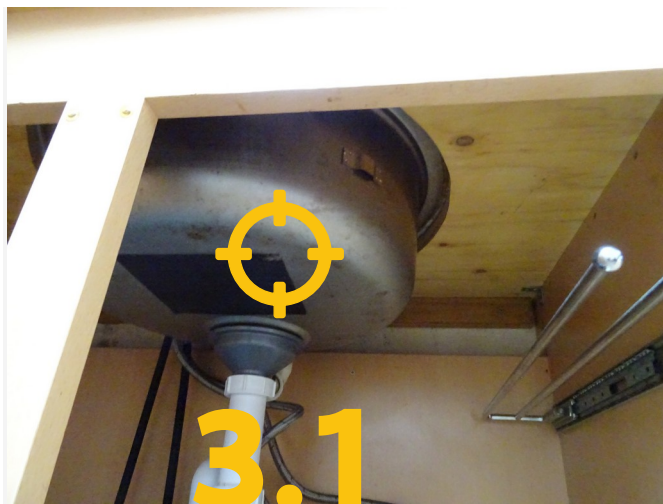
## Fiche 3: \* Anti-dreunlaag onder spoelbak.

Geen asbest

| # | Type | Referentie | Resultaat |
|---|---|---|---|
| 3.1 | Puntmonster | 3 | Geen asbest |

| Bindmiddel van materiaal | Kunststof of -hars |
| Gebondenheid op basis van bindmiddel | Hecht |
| Hoeveelheid (gewicht - aantal) | • 0,10 kg - 1 stuk |
