## Keuringsverslag van een elektrische laagspanning- en zeer lage spanningsinstallatie

### NIET CONFORM

**Datum keuring:** 12/11/2025

Straatnaam Kerkstraat  
Huisnummer 33  
Busnummer -  
Postcode 3010  
Gemeente Kessel Lo  
Land België

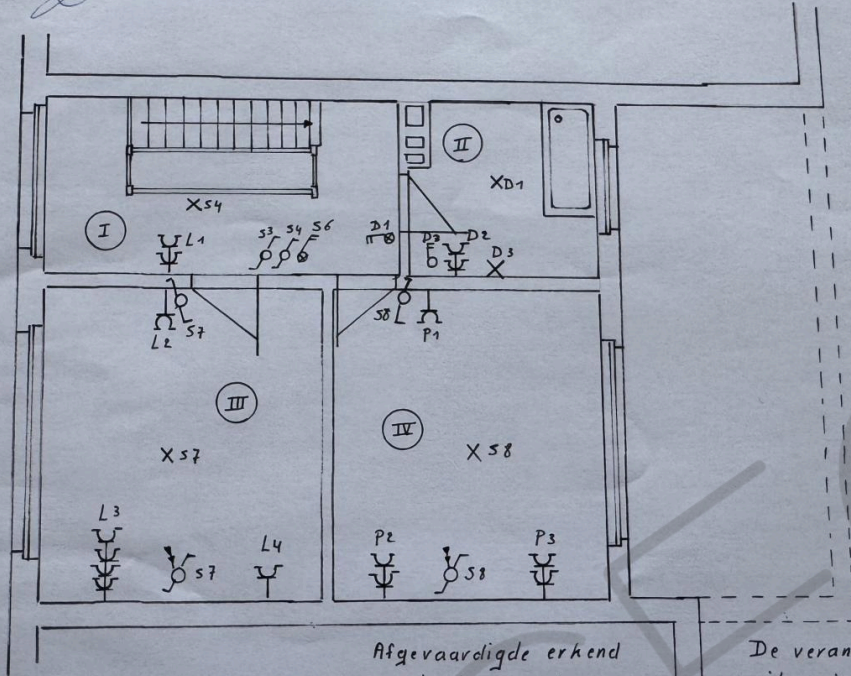
Situatieschema  
Boven verdieping

- I Overloop
- II Badkamer
- III Kamer 1
- IV Kamer 2

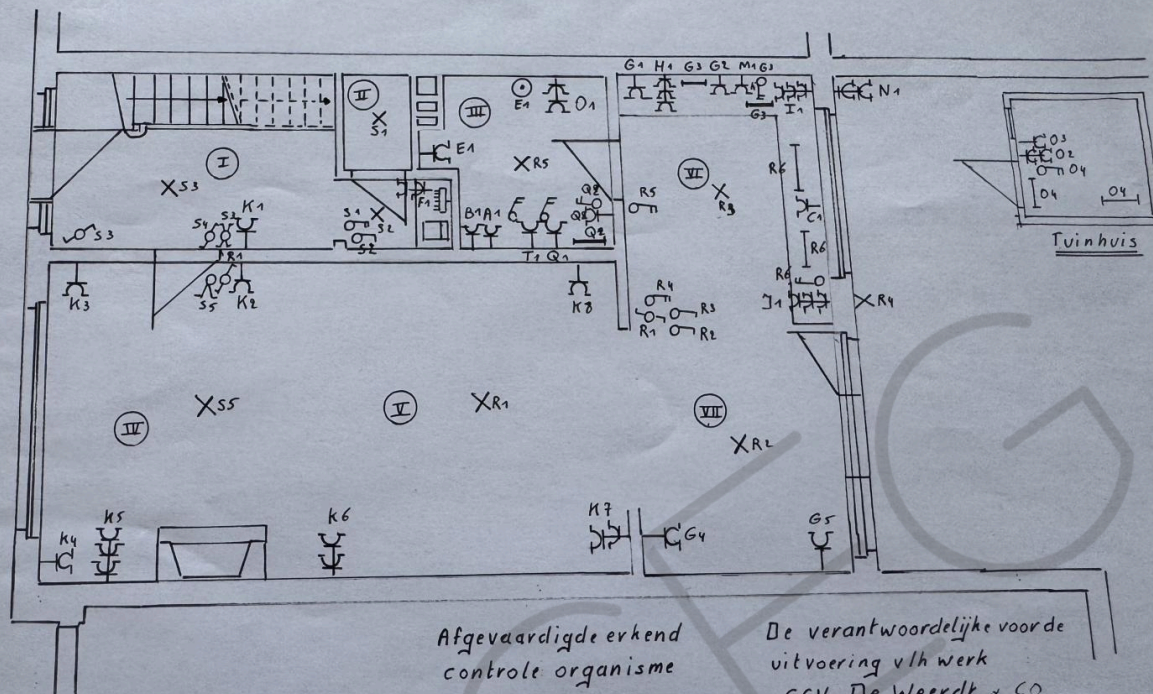
Situatieschema  
Gelijkvloers

- I Inkom
- II WC
- III Wasplaats
- IV Living
- V Salon
- VI Keuken
- VII Eethoek

Stratzijde
