# Asbestinventarisatetest

Bredabaan 519/201, 2170 Antwerpen

Attestnummer : **20250422-000281.000**

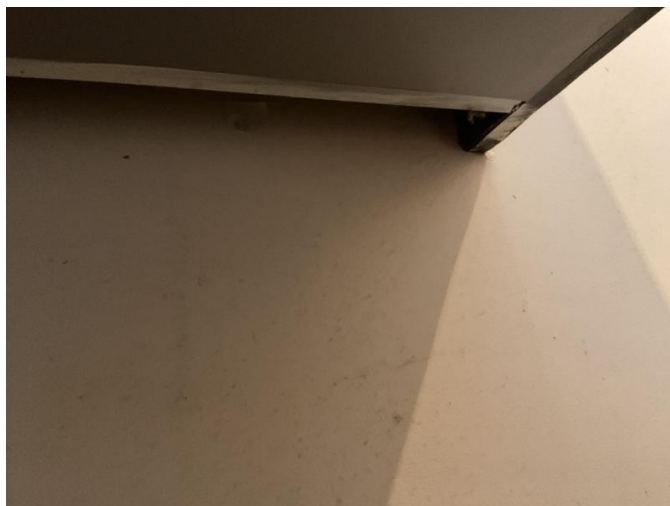
Detailfoto

## Fiche 2: Pleisterwerk muren

Geen asbest

| # | Type | Referentie | Resultaat |
|---|---|---|---|
| 2.1 | Mengmonster | MM01 | Geen asbest |
