# Asbestinventarisatetest

Grimstedestraat 21/7, 2300 Turnhout

Attestnummer : **20240605-000368.000**

Uitgegeven op : **05.06.2024**

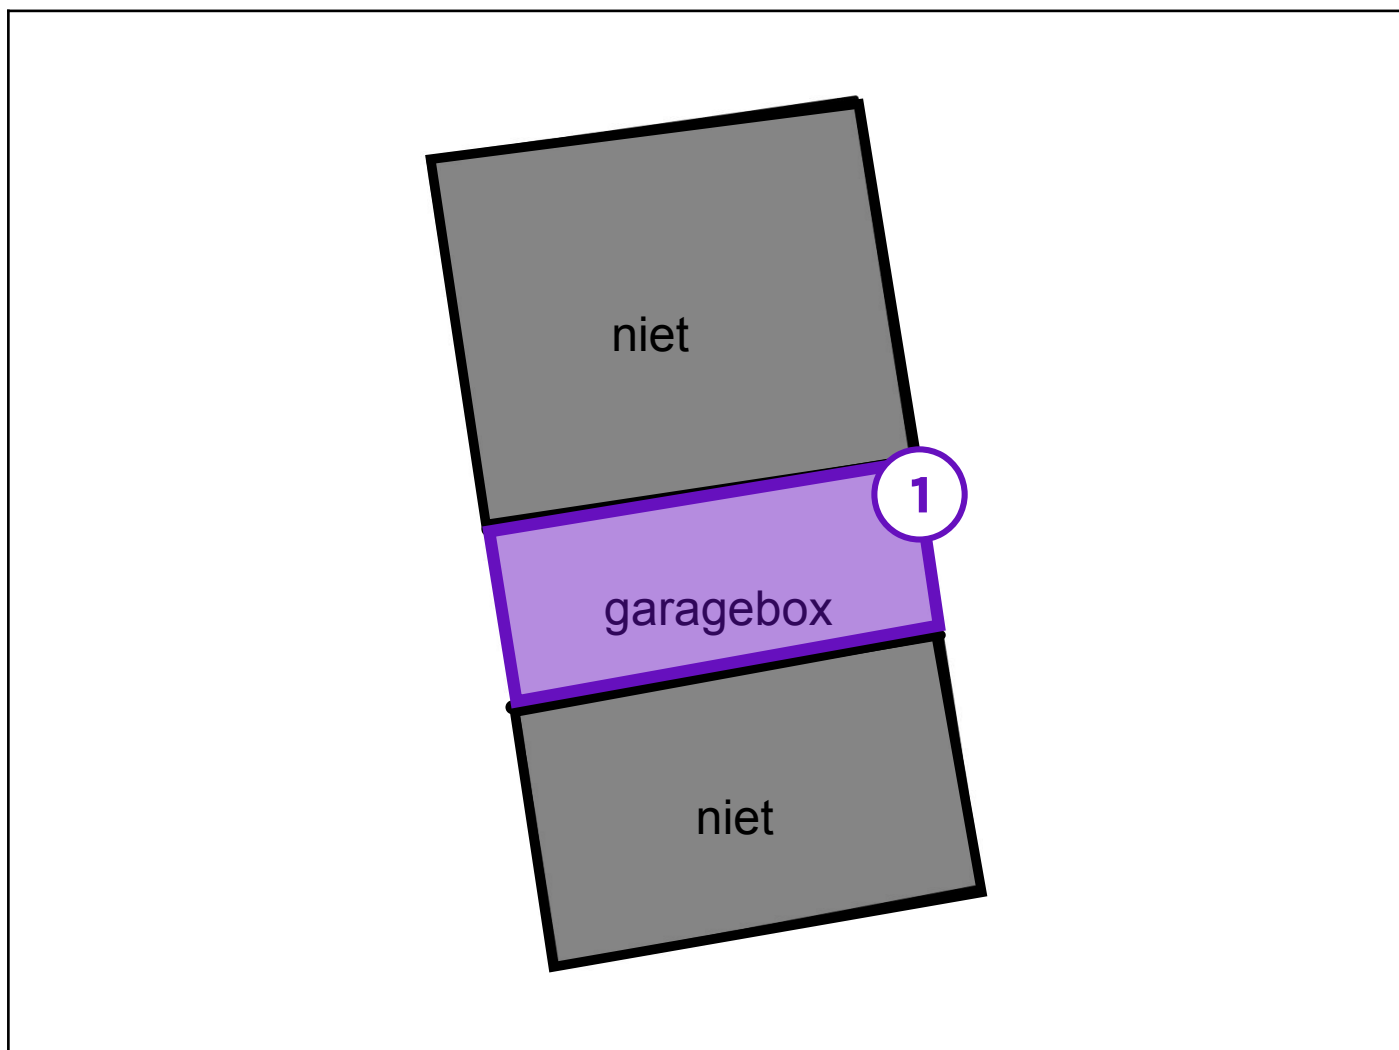
## Plan 2.1: Garagebox plan

| Beschrijving | Type | Actie |
|---|---|---|
| 1. Niet-asbestverdacht | Advies | - |

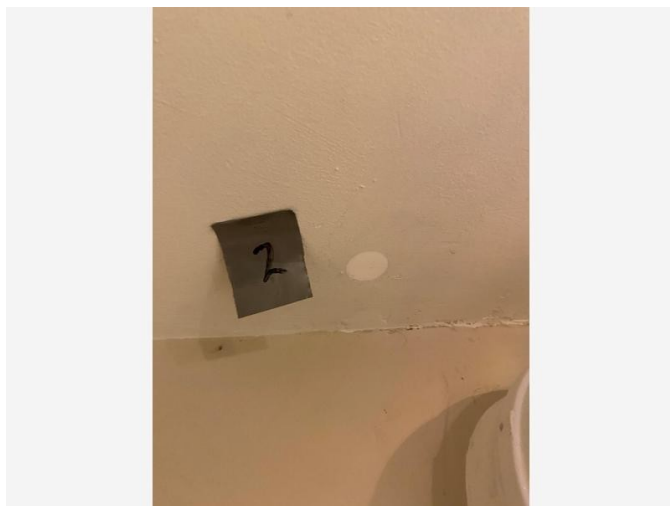
Overzichtsfoto

CV ketel Bosch bj2022, keramische vloeren, natuursteen raamtabletten, zachte mastiek aan ramen, garage in steen en beton met metalen dakbedekking

Geen asbest

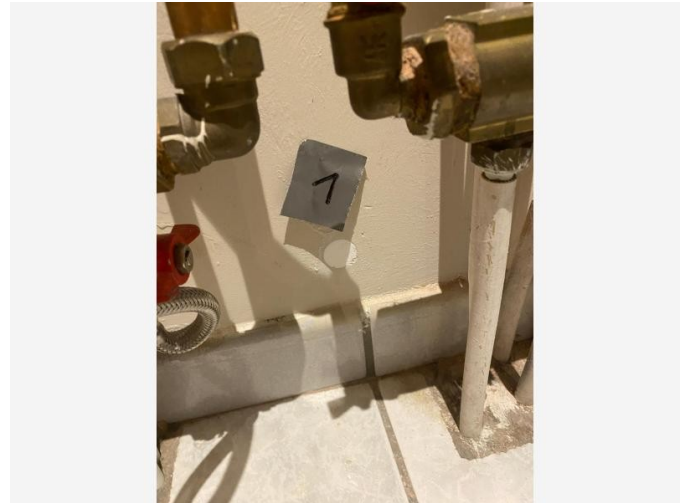
Overzichtsfoto

| Beschrijving | Plafondpleister |
| Bindmiddel van materiaal | Gips - kalk |

| <b>Hoeveelheid (oppervlakte - dikte - aantal)</b> | • 115,00 m <sup>2</sup> - 1,00 cm - 1 stuk |
| <b>Opmerking</b> | Stalen genomen in keuken, stookplaats en berging. |

Geen asbest
