# Asbestinventarisatetest

Lombeekstraat 34/1, 1790 Affligem

Attestnummer : 20240728-000079.001

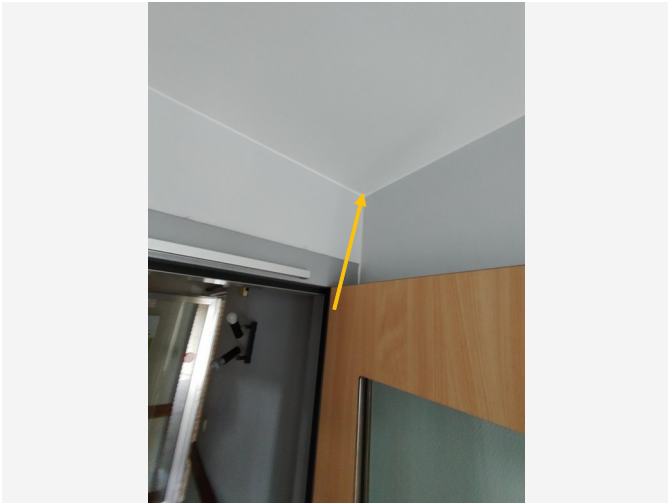
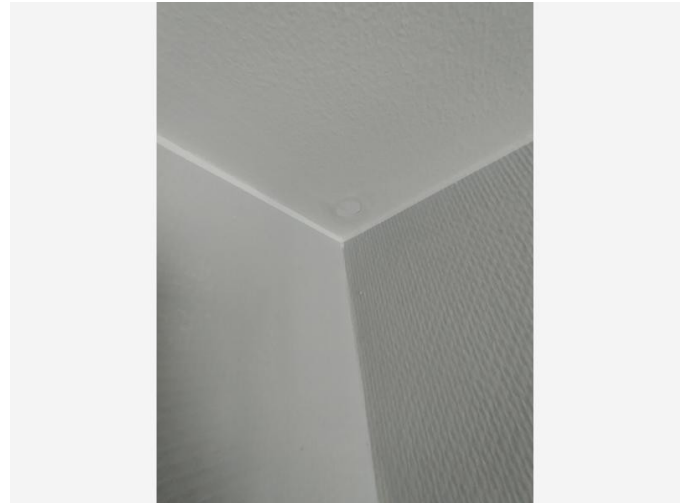
## Fiche 3: plafondpleister

Geen asbest

Overzichtsfoto

Detailfoto

| # | Type | Referentie | Resultaat |
|---|---|---|---|
| 3.1 | Mengmonster | 002/1 | Geen asbest |

| Beschrijving | plafondpleister |
