# Asbestinventarisat attest

Dorpsstraat 59, 3050 Oud-Heverlee

Attestnummer : 20250705-000047.000

Uitgegeven op : 05.07.2025

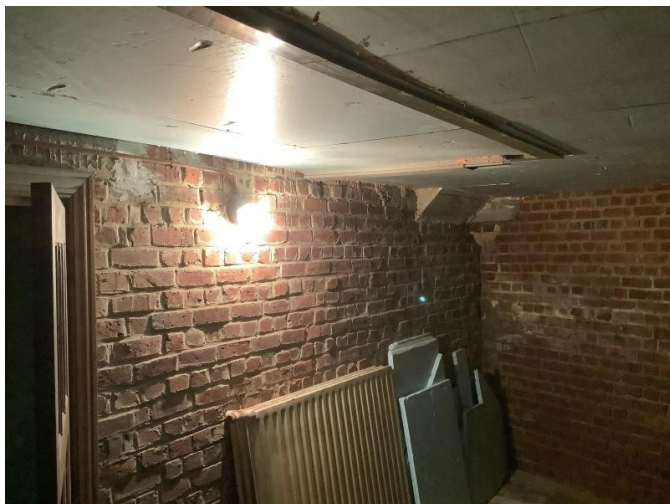
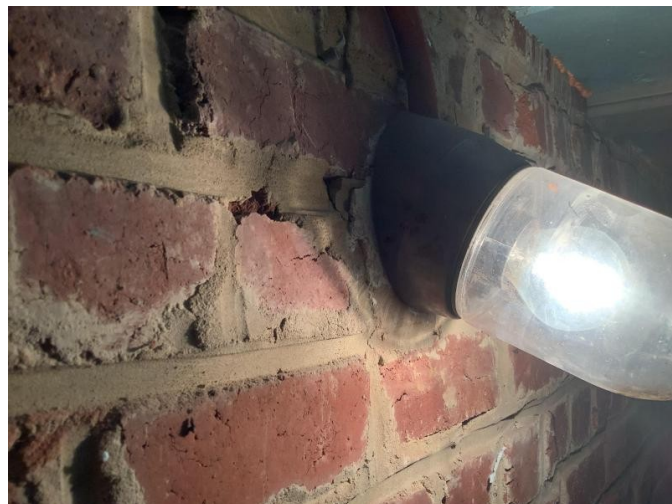
| Beschrijving | Type | Actie |
|---|---|---|
| 1. Bakeliet | Asbestmateriaal | Zorgvuldig beheren |

Het asbestmateriaal valt onder de mijlpaal van 2040.

| Eindbeoordeling materiaalarisico | Laag materiaalarisico en/of verlaagde kans op vezelvrijgave |

| Gebondenheid | Categorie 1: hechtgebonden in oorsprong |
| Asbestsoort (vezeltype) | Crocidoliet aanwezig |
| Asbestconcentratie | Laag (< 50%) |
| Afschermingsgraad van het gehele materiaal | Geheel of deels (ook) vrij aan de binnenlucht |
| Toestand van het materiaal | Onbeschadigd, niet verweerd |

| Beschrijving | Bakeliet |
| Asbestmateriaal | Plaat, paneel, tablet - Type Bakeliet |

- Zorg voor een veilig beheer. Vermijd het beschadigen van het asbestmateriaal. Controleer de toestand jaarlijks op wijzigingen.

- Eenvoudige handelingen: mag via doe-het-zelf of door werknemer(s) met opleidingsattest eenvoudige handelingen  
Wij adviseren om dit te laten verwijderen door een aannemer.

De toepassing voor en tijdens het verwijderen steeds goed bevochtigen en/of fixeren.

Het afval op een correcte manier afvoeren en verpakken.

Draag steeds een ffp3 mondmasker of een halfgelaatsmasker met P 3 filter.

Draag een wegwerpoveral , Tyvek Cat III type 5.6.

Draag steeds wegwerphandschoenen.

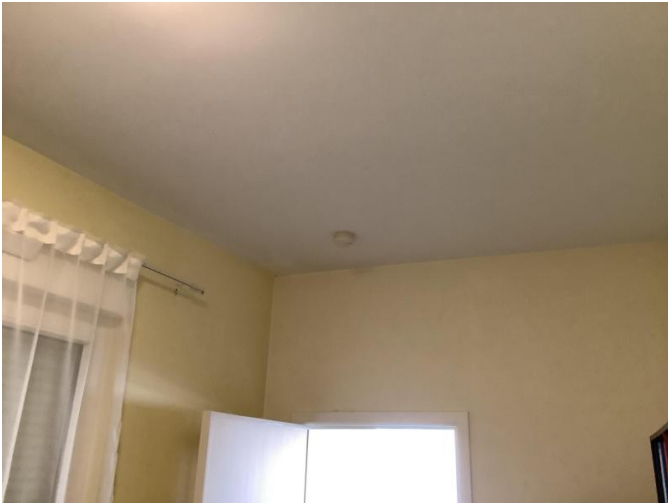
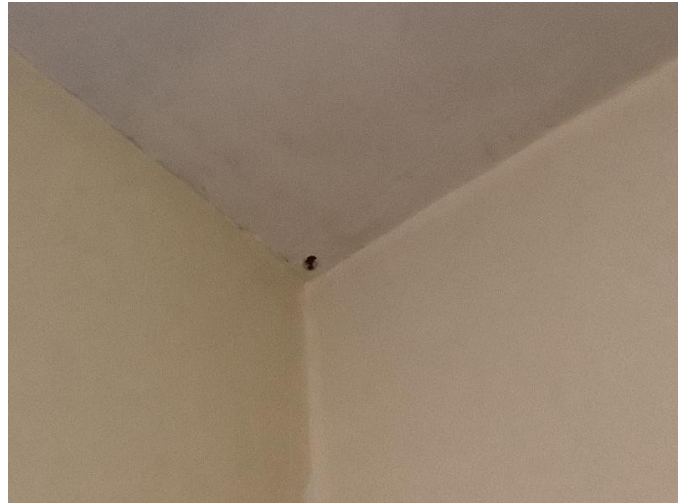
## Fiche 2: Plafonds pleister

Geen asbest

| # | Type | Referentie | Resultaat |
|---|---|---|---|
| 2.1 | Mengmonster | 48691/12 | Geen asbest |

| Beschrijving | Plafonds pleister |
| Gebondenheid op basis van bindmiddel | Niet-hechtgebonden |

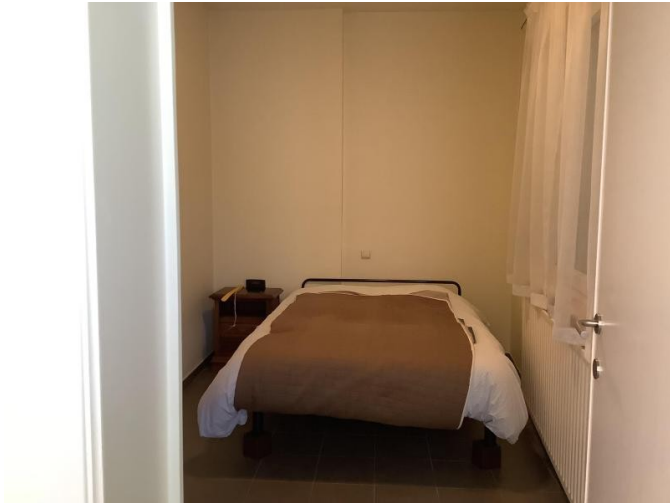
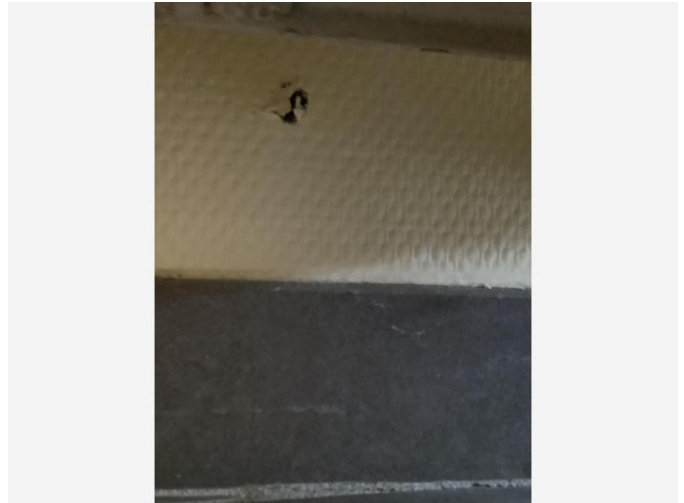
## Fiche 3: Binnenmuren pleister

Geen asbest

| # | Type | Referentie | Resultaat |
|---|---|---|---|
| 3.1 | Mengmonster | 48691/11 | Geen asbest |

| Beschrijving | Binnenmuren pleister |
| Gebondenheid op basis van bindmiddel | Niet-hechtgebonden |
| Opmerking | Maar 2 stalen genomen, omdat er maar 1 ruimte is met pleister.<br>Alle andere muren, zijn bezet met tegels onder het behangpapier. |
