# Asbestinventarisatetest

Neringstraat 16, 9000 Gent

Attestnummer : 20240822-000381.000

Uitgegeven op : 22.08.2024

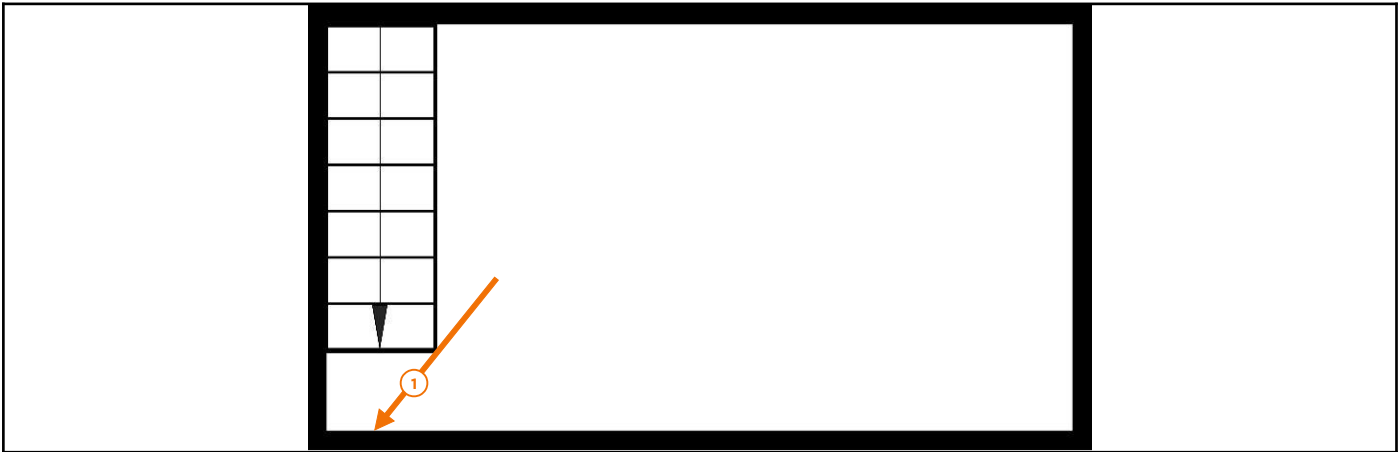
# Plan 1.1: kelder

| Beschrijving | Type | Actie |
|---|---|---|
| 1. Aansluiting riolering | Asbestmateriaal | Maatregelen nemen |

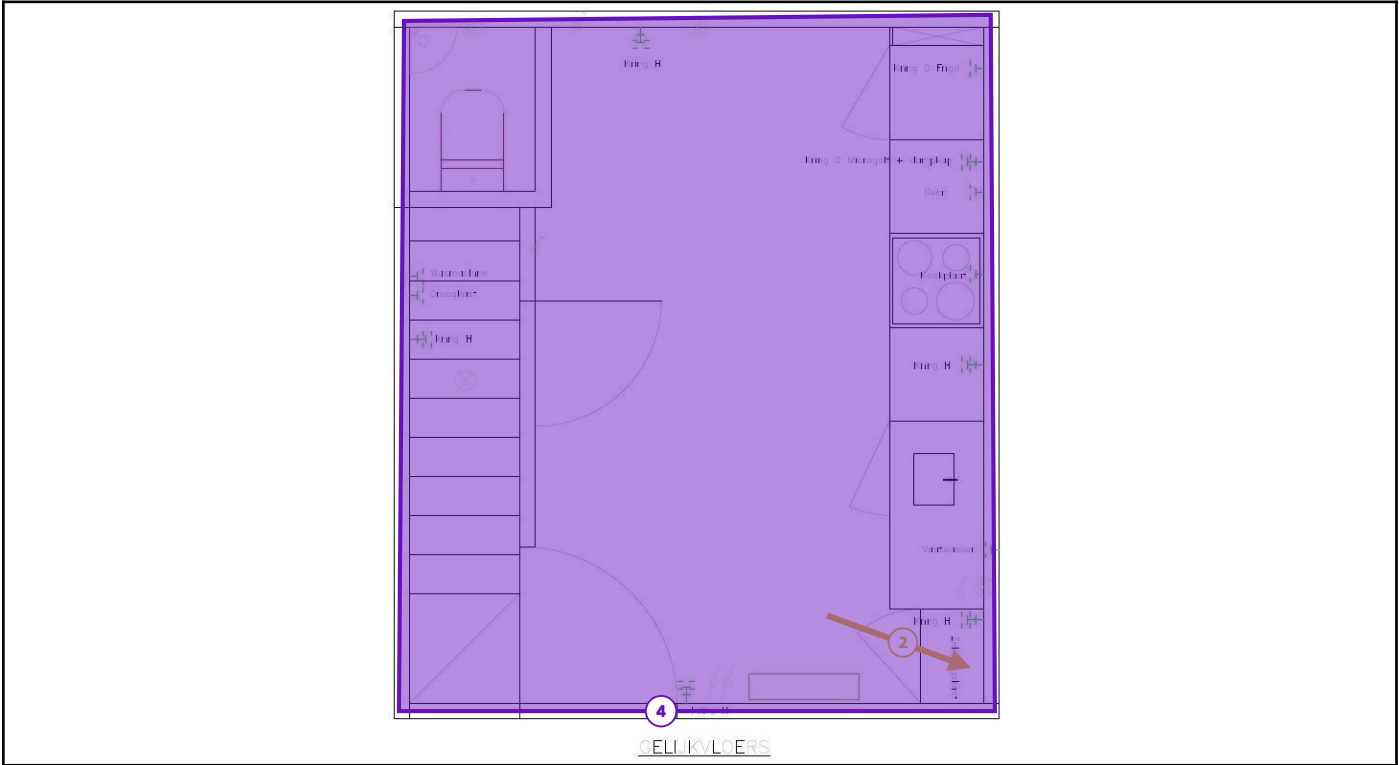
# Plan 1.2: gelijkvloers

| Beschrijving | Type | Actie |
|---|---|---|
| 2. Elektriciteitsteller | Asbestmateriaal | Zorgvuldig beheren |
| 4. Afwerking muren/plafonds | Advies | - |

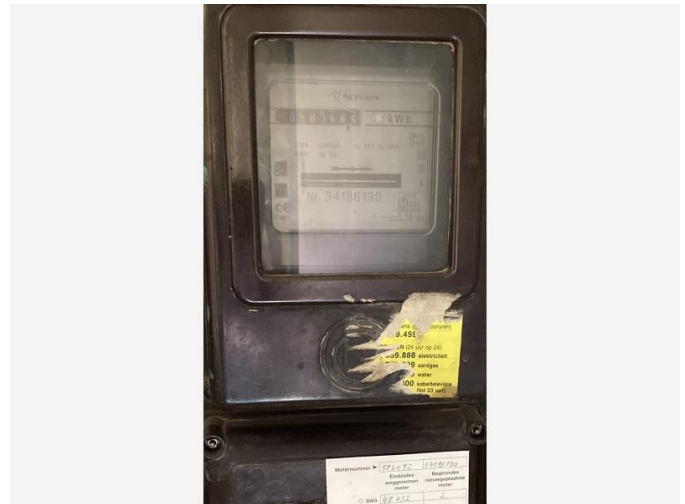
Overzichtsfoto

Detailfoto

| Eindbeoordeling materiaalrisico | Laag materiaalrisico en/of verlaagde kans op vezelvrijgave |

| Toestand van het materiaal | Onbeschadigd, niet verweerd |

| Beschrijving | Elektriciteitsteller |
| Asbestmateriaal | Plaat, paneel, tablet - Type Bakeliet |

Het asbestmateriaal valt onder de mijlpaal van 2040.

Zorgvuldig beheren

- Zorg voor een veilig beheer. Vermijd het beschadigen van het asbestmateriaal. Controleer de toestand jaarlijks op wijzigingen.

- Eenvoudige handelingen: mag via doe-het-zelf of door werknemer(s) met opleidingsattest eenvoudige handelingen  
Elektriciteitsmeters kunnen eenvoudig verwijderd worden, doch kan alleen gedaan worden door de netbeheerder.

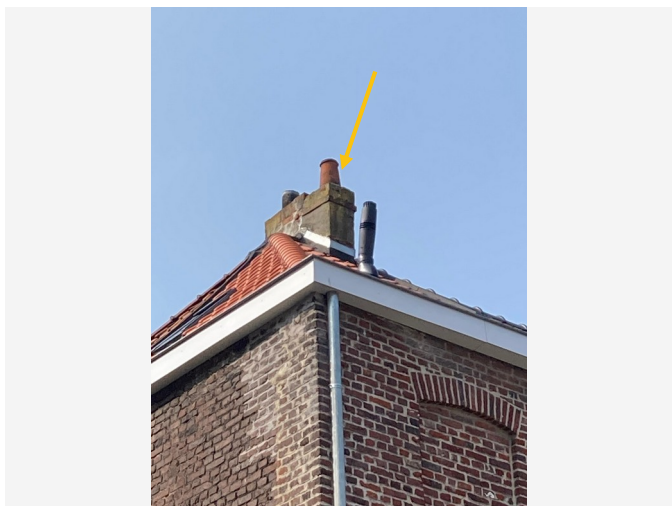
Vrije foto

Er is 1 gedeelde schouw met de buur.

De rookafvoer van de onderzochte woning is de keramische (rood)
