# Asbestinventarisatetest

Gentsesteenweg 103/12, 8500 Kortrijk

Attestnummer : 20240109-000328.002

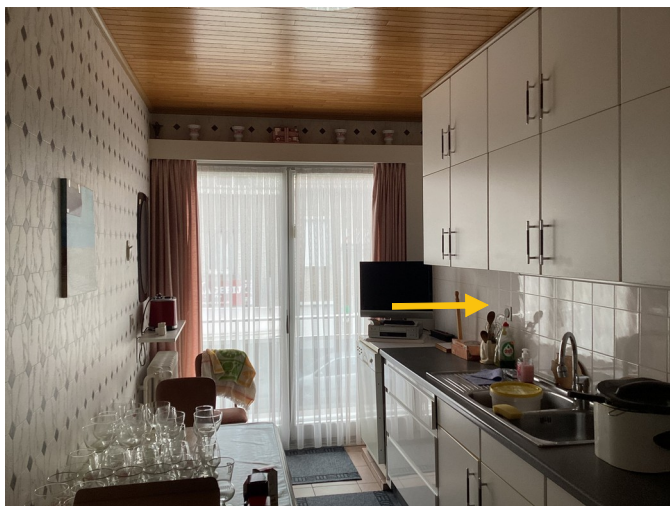
Vrije foto

Er zijn faiences aanwezig in het toilet (boven de wastafel), in de keuken (de muur achter de gootsteen en fornuis) en in de badkamer aan alle muren.

Mogelijk bevindt er zich asbestverdachte tegellijm achter deze wandtegels. Dit was niet waarneembaar, er waren geen bestaande beschadigingen of openingen in de wandtegels.

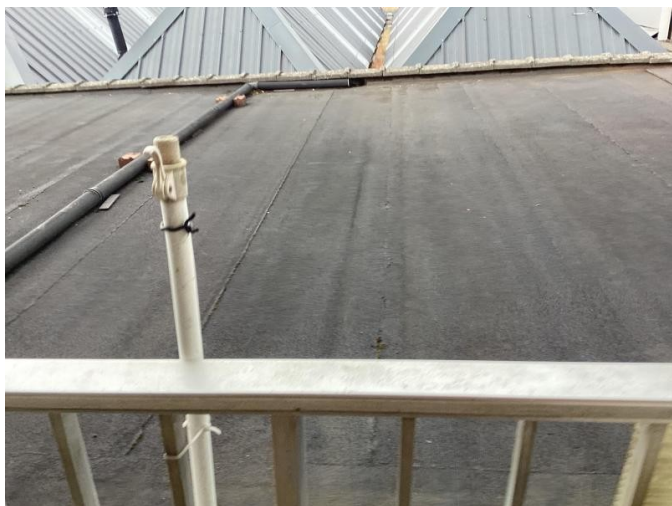
Vrije foto

Het plat dak maakt geen deel uit van het appartement (ofwel privaat van het gelijkvloers ofwel deel van de gemeenschappelijke delen).

Roofing is standaard asbestverdacht en wordt voor dit dossier enkel als adviesfiche ingediend. Het heeft niets te maken met het appartement zelf.

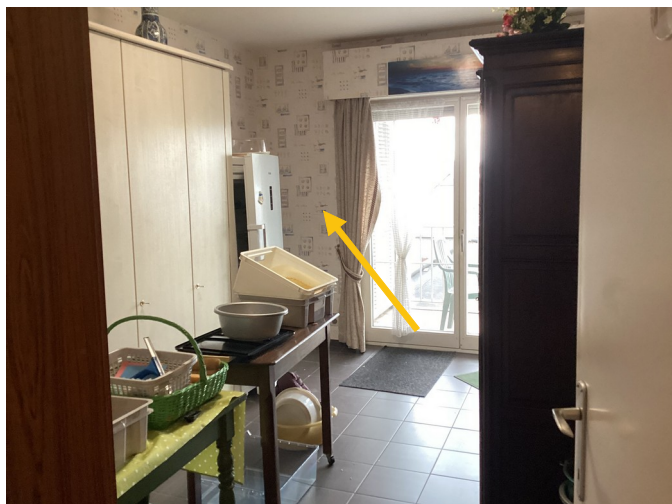
## Fiche 3: Pleisterwerk binnenwanden

### Conclusie

Geen asbest

| Opmerking | <p>Staalnames (puntmonsters) genomen in de slaapkamer (droge ruimte) en toilet (natte ruimte).</p> <p>Er is in het appartement geen stookruimte of trappenhal aanwezig.</p> |

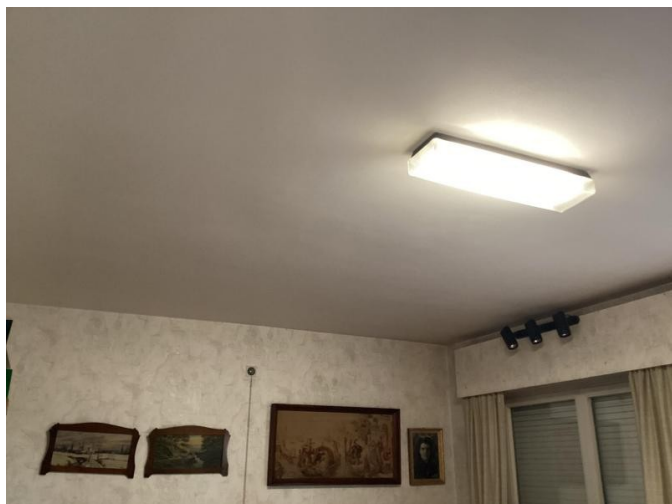
## Fiche 4: Pleisterwerk plafonds

### Conclusie

Geen asbest

| Opmerking | <p>De ruimtes waar geen pleisterwerk aan het plafond zichtbaar is, zijn afgewerkt met een vals plafond. Mogelijks bevindt zich daarachter wel pleisterwerk.</p> <p>Staalnames (puntmonsters) genomen in de slaapkamer (droge ruimte) en badkamer (natte ruimte).</p> <p>Er is in het appartement geen stookruimte of trappenhal aanwezig.</p> |
