# Asbestinventarisatetest

Albertstraat 26, 2200 Herentals

Attestnummer : 20230410-000038.000

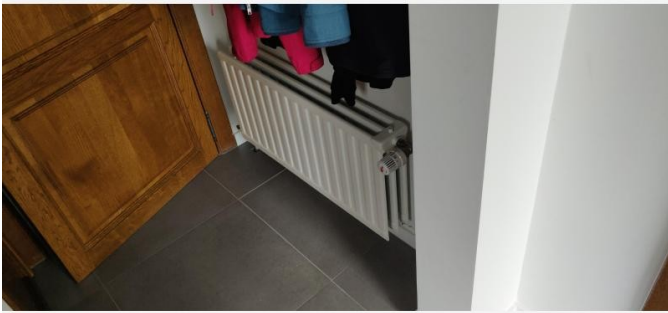
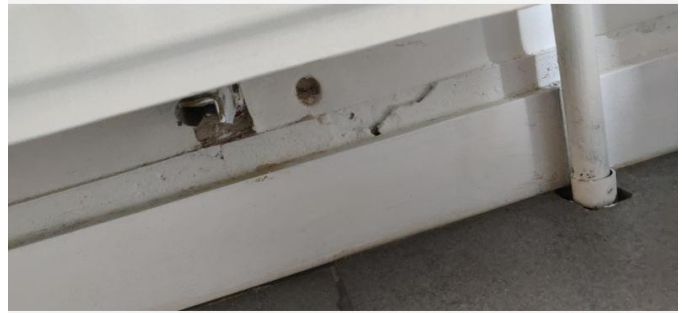
## Fiche 2: Pleisterwerk wanden

Overzichtsfoto

Detailfoto

Geen asbest

| # | Type | Referentie | Resultaat |
|---|---|---|---|
| 2.1 | Mengmonster | 1.13848 | Geen asbest |

| Opmerking | <p>Geen pleisterwerk in stooklokaal.</p> <p>Plafond afgewerkt met gyproc.</p> |
