# Verslag

GEN/15/30786457/00/NL/000

## Elektrische installaties op laagspanning en op zeer lage spanning (Boek 1 - KB 8/09/2019) - Algemene Directie Energie

Sint-Jozeflaan 13 - 2400 Mol

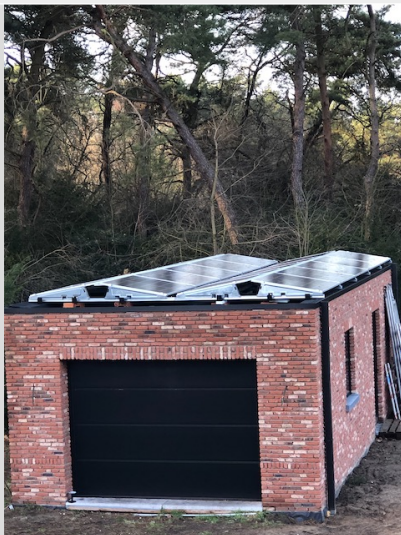
( Foto )

## Fotovoltaïsche installatie: gegevens panelen

| Type | JAM54S30-410/MR |
| Vermogen (W) | 410 |
| Merk | JaSolar |
| Aantal | 20 |
| Totaal nominaal vermogen (W) | 8200 |
